**COMUNE DI SANTA MARIA LA FOSSA  
PROVINCIA DI CASERTA**

REDAZIONE DEL PIANO URBANISTICO ATTUATIVO DEL CENTRO STORICO DEL COMUNE DI SANTA MARIA LA FOSSA (CE).

**ELABORATI :  
SCHEDE DI INTERVENTO**

**EP5**

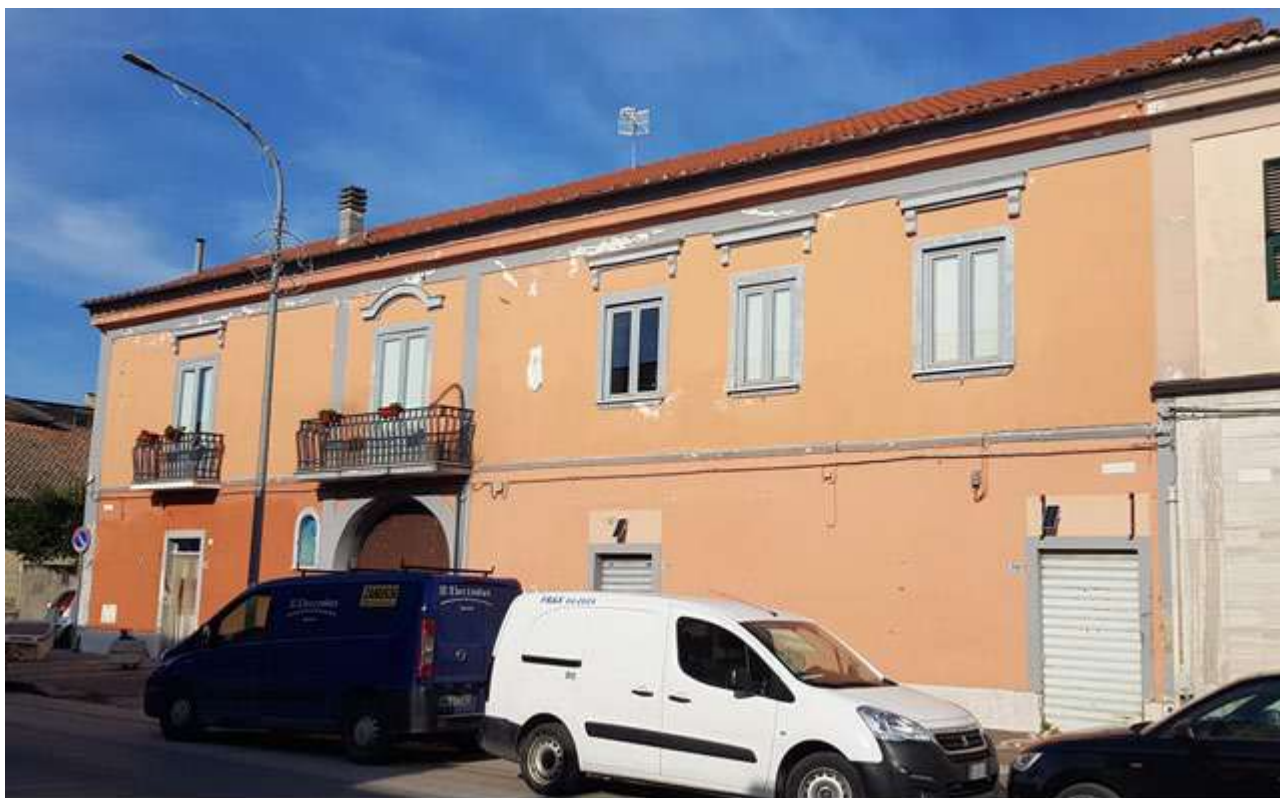
## SCHEDA NUMERO 1

| <b>Tecnologia costruttiva</b> | Muratura portante |
| <b>Tipologia di copertura</b> | A falde con tegole di argilla alla portoghese |
| <b>Stato di conservazione</b> | Buono |
| <b>Presenza di ristrutturazioni</b> | Manutenzione straordinaria con sistemazione della copertura e variazione del prospetto. |

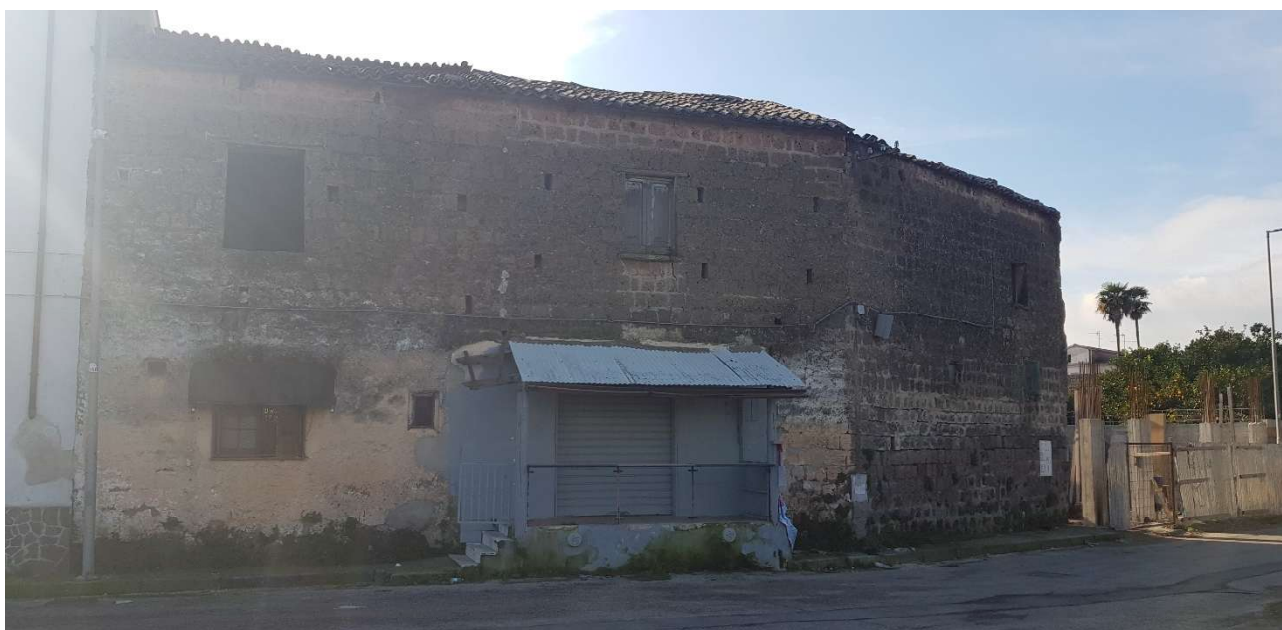
## SCHEDA NUMERO 2

| <b>Tecnologia costruttiva</b> | Muratura portante |
| <b>Tipologia di copertura</b> | A falde con tegole di argilla alla napoletana |
| <b>Stato di conservazione</b> | Pessimo |
| <b>Presenza di ristrutturazioni</b> | No |

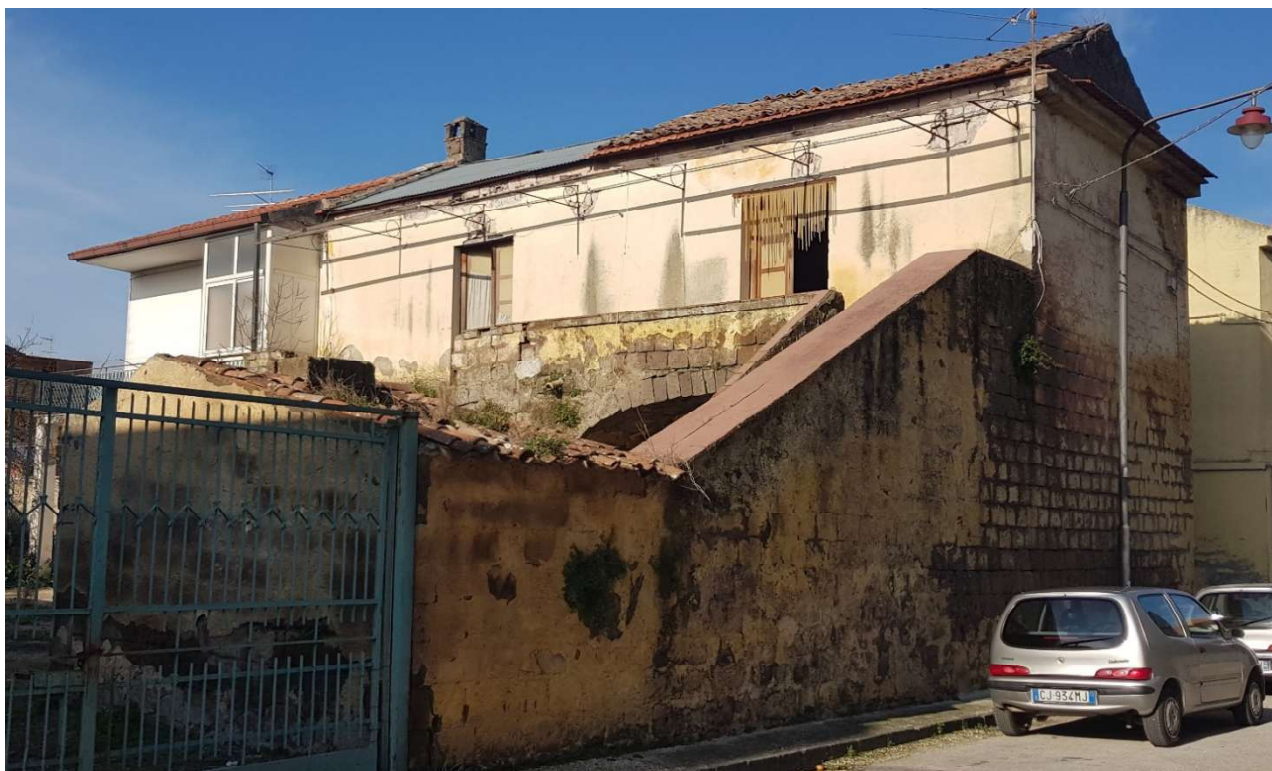
## SCHEDA NUMERO 3

| <b>Tecnologia costruttiva</b> | Muratura portante |
| <b>Tipologia di copertura</b> | A falde con tegole di argilla alla napoletana |
| <b>Stato di conservazione</b> | Pessimo |
| <b>Presenza di ristrutturazioni</b> | Ristrutturazione con interventi sulle strutture portanti.<br>Sostituzione parziale del manto di copertura. |

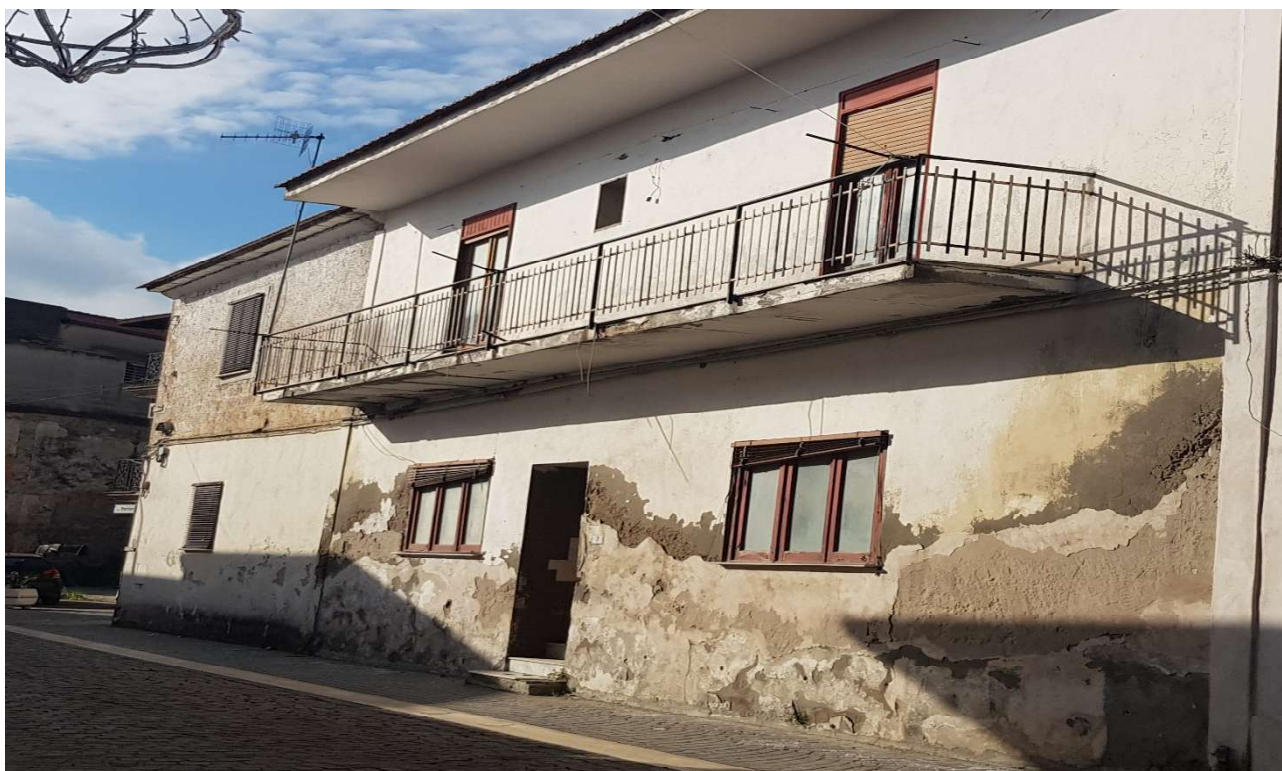
## SCHEDA NUMERO 4

| <b>Tecnologia costruttiva</b> | Muratura portante |
| <b>Tipologia di copertura</b> | A falde con tegole di argilla alla napoletana |
| <b>Stato di conservazione</b> | Mediocre |
| <b>Presenza di ristrutturazioni</b> | Ristrutturazione con interventi sulle strutture portanti.<br>Sostituzione del manto di copertura. |

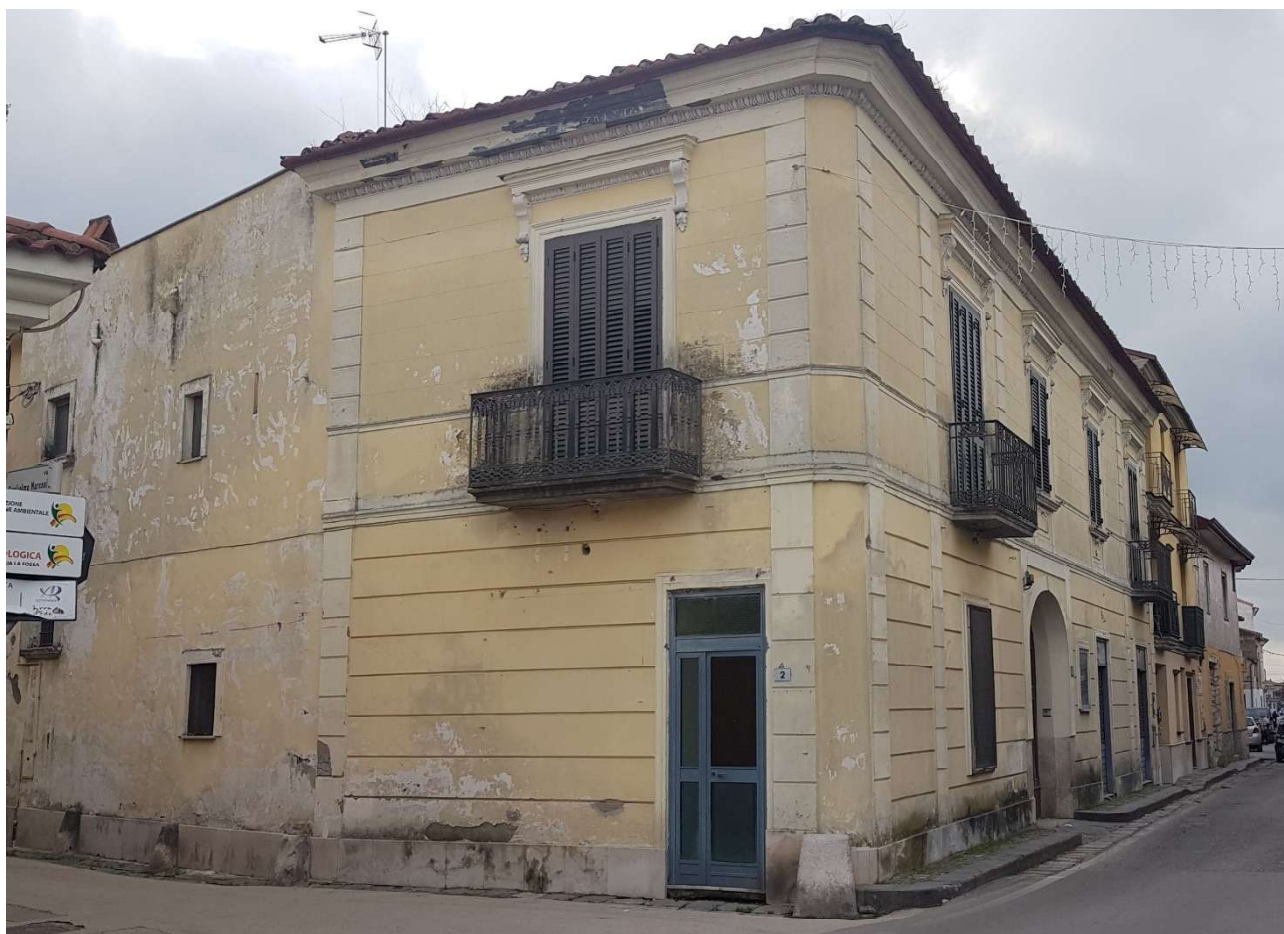
## SCHEDA NUMERO 5

| <b>Tecnologia costruttiva</b> | Muratura portante |
| <b>Tipologia di copertura</b> | A falde con tegole di argilla alla napoletana |
| <b>Stato di conservazione</b> | Buono |
| <b>Presenza di ristrutturazioni</b> | Ristrutturazione con variazione dei prospetto. |

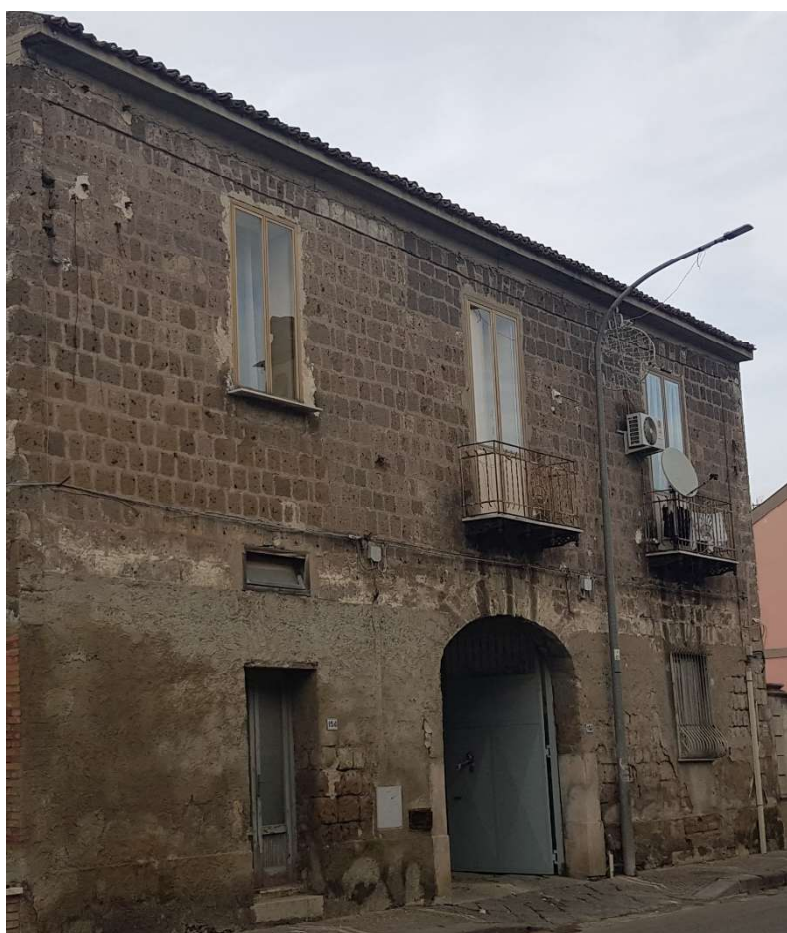
## SCHEDA NUMERO 6

| <b>Tecnologia costruttiva</b> | Muratura portante |
| <b>Tipologia di copertura</b> | A falde con tegole di argilla alla napoletana |
| <b>Stato di conservazione</b> | Discreto |
| <b>Presenza di ristrutturazioni</b> | Ristrutturazione con interventi sulle strutture portanti.<br>Sostituzione del manto di copertura. |

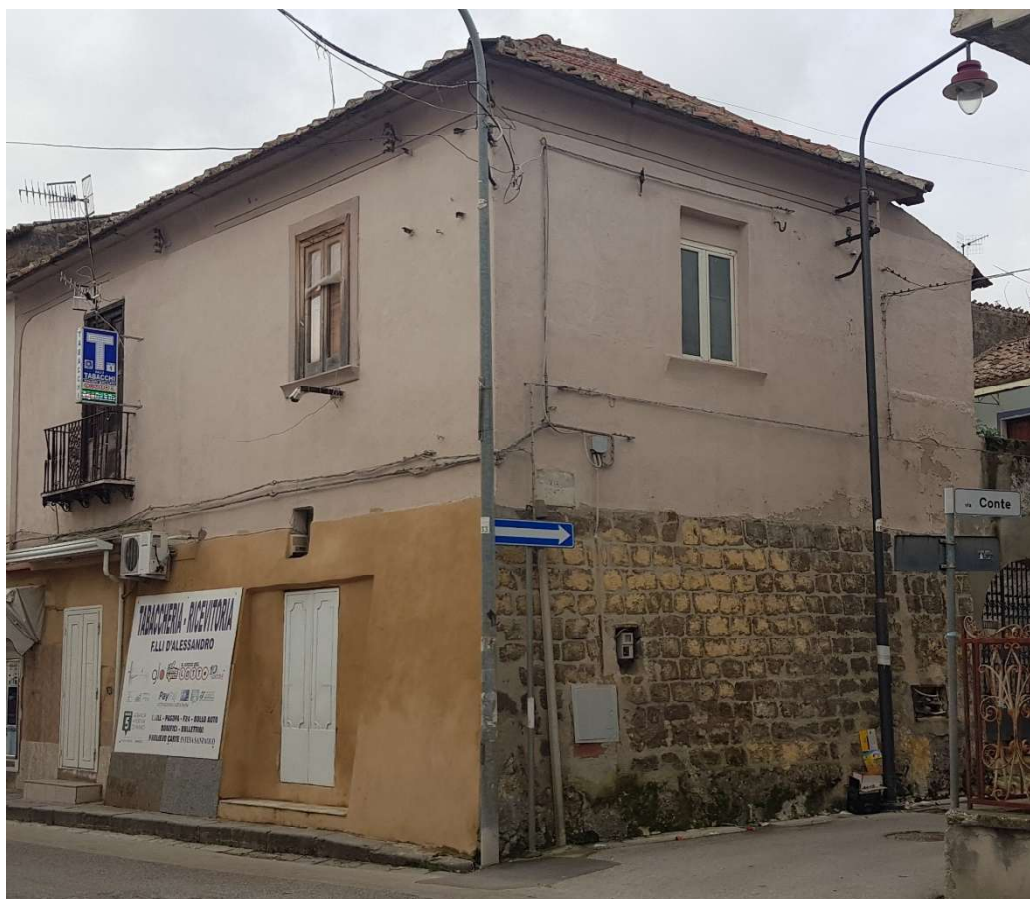
## SCHEDA NUMERO 7

| <b>Tecnologia costruttiva</b> | Muratura portante |
| <b>Tipologia di copertura</b> | A falde con tegole di argilla alla napoletana |
| <b>Stato di conservazione</b> | Discreto |
| <b>Presenza di ristrutturazioni</b> | Ristrutturazione con interventi sulle strutture portanti.<br>Sostituzione del manto di copertura. |

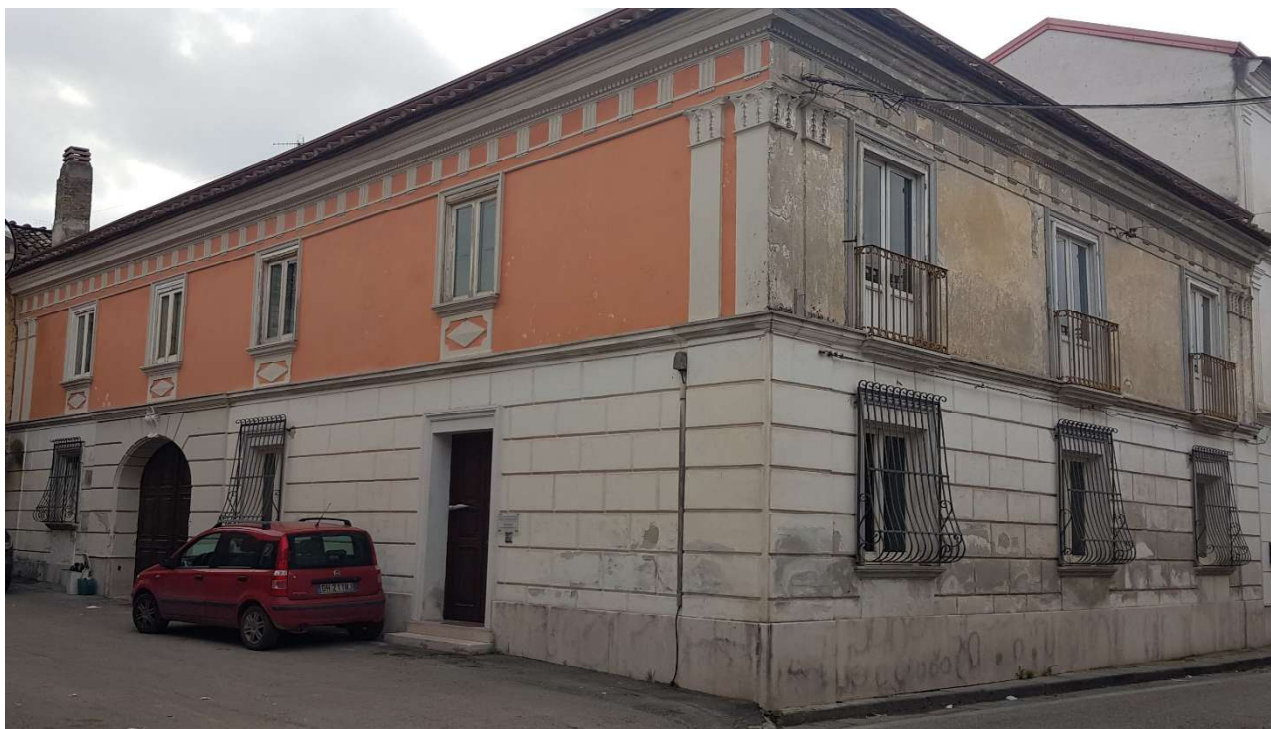
## SCHEDA NUMERO 8

| <b>Tecnologia costruttiva</b> | Muratura portante |
| <b>Tipologia di copertura</b> | A falde con tegole di argilla alla napoletana |
| <b>Stato di conservazione</b> | Buono |
| <b>Presenza di ristrutturazioni</b> | Ristrutturazione con interventi sulle strutture portanti.<br>Sostituzione del manto di copertura. |

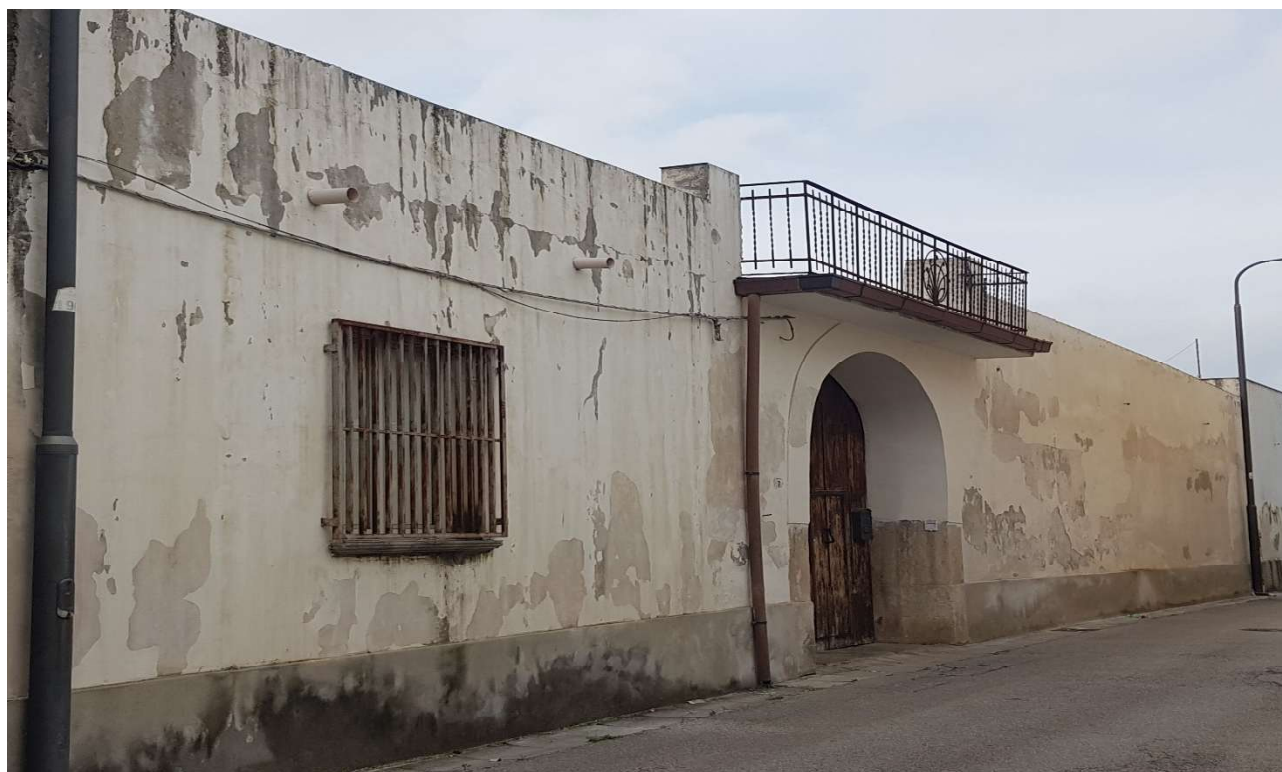
## SCHEDA NUMERO 9

| <b>Tecnologia costruttiva</b> | Muratura portante |
| <b>Tipologia di copertura</b> | A falde con tegole di argilla alla napoletana |
| <b>Stato di conservazione</b> | Discreto |
| <b>Presenza di ristrutturazioni</b> | Ristrutturazione con ampliamento del fabbricato esistente. |

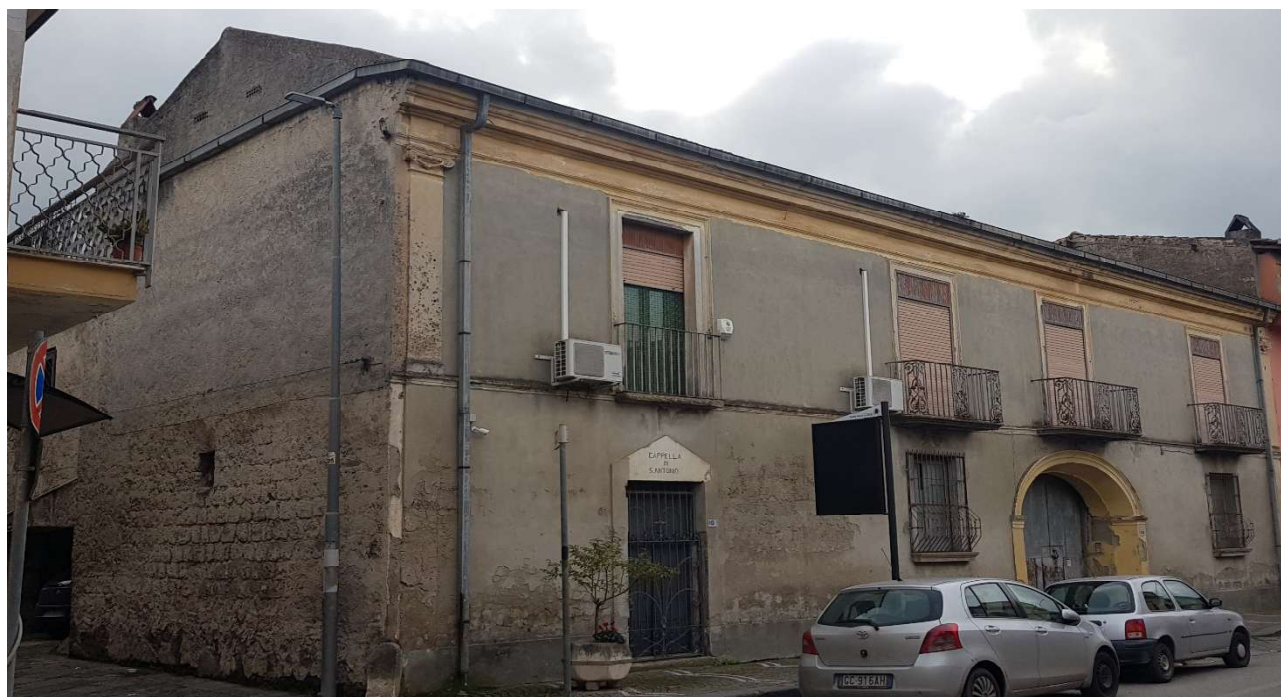
## SCHEDA NUMERO 10

| <b>Tecnologia costruttiva</b> | Muratura portante |
| <b>Tipologia di copertura</b> | A falde con tegole di argilla alla marsigliese |
| <b>Stato di conservazione</b> | Buono |
| <b>Presenza di ristrutturazioni</b> | Ristrutturazione con interventi sulle strutture portanti. |

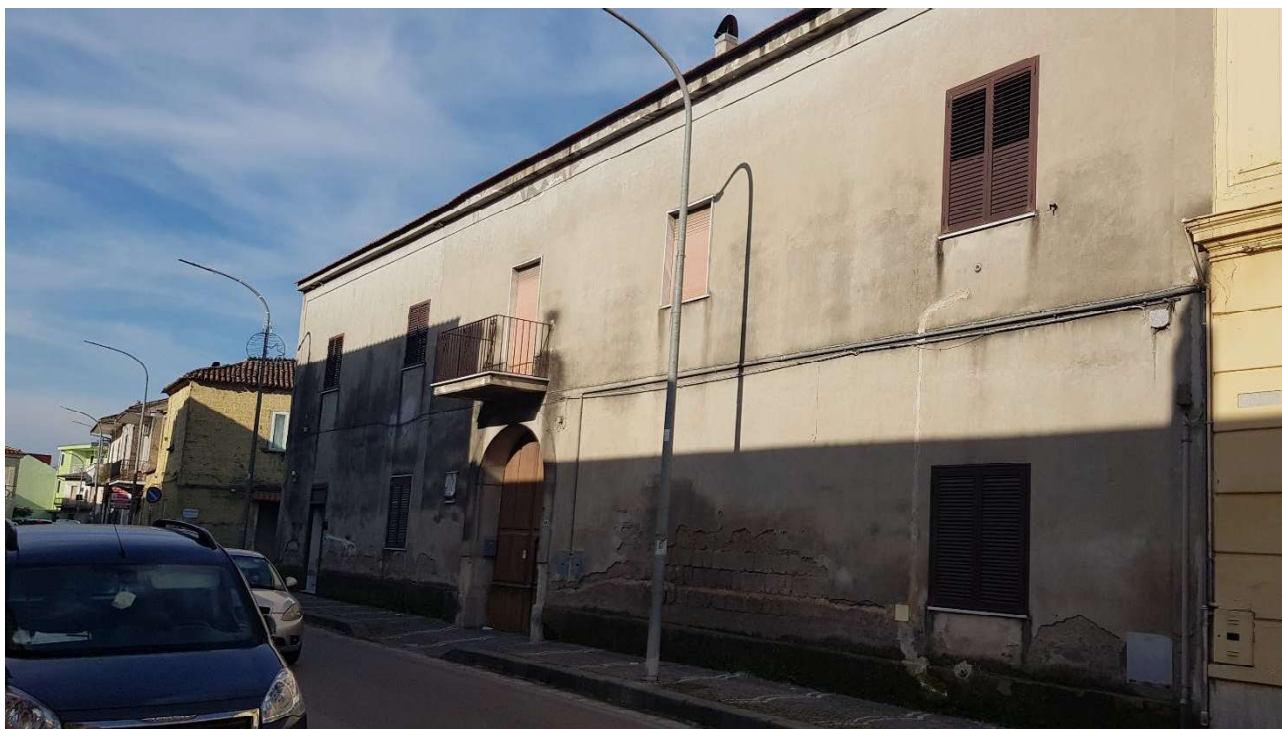
## SCHEDA NUMERO 11

| <b>Tecnologia costruttiva</b> | Muratura portante |
| <b>Tipologia di copertura</b> | A falde con tegole di argilla alla marsigliese |
| <b>Stato di conservazione</b> | Buono |
| <b>Presenza di ristrutturazioni</b> | Ristrutturazione con interventi sulle strutture portanti.<br>Sostituzione del manto di copertura.<br>Ampliamento dell'edificio esistente. |

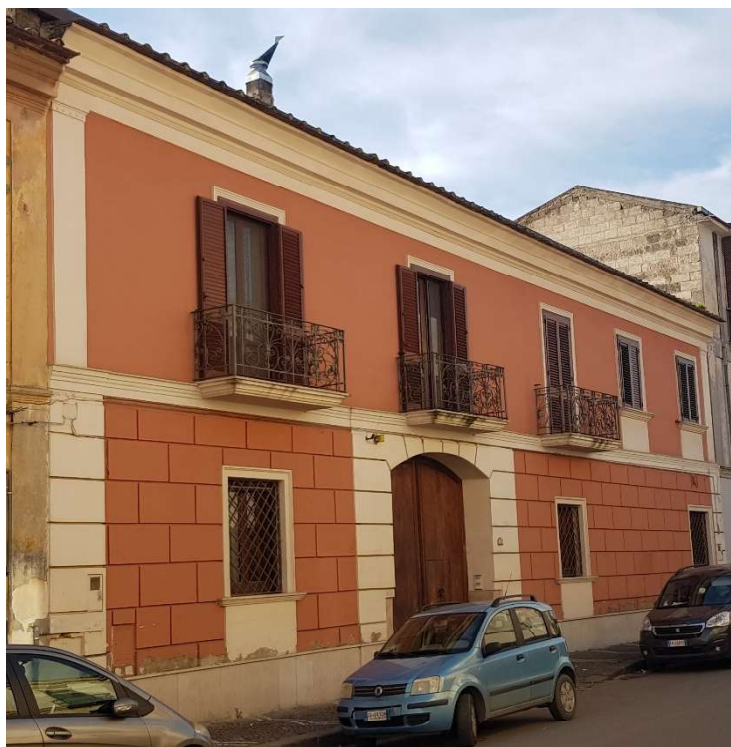
## SCHEDA NUMERO 12

| <b>Tecnologia costruttiva</b> | Muratura portante<br>Tettoia in legno |
| <b>Tipologia di copertura</b> | A falde con tegole di argilla alla portoghese |
| <b>Stato di conservazione</b> | Buono |
| <b>Presenza di ristrutturazioni</b> | Ristrutturazione con interventi sulle strutture portanti.<br>Sostituzione del manto di copertura.<br>Ampliamento dell'edificio esistente. |

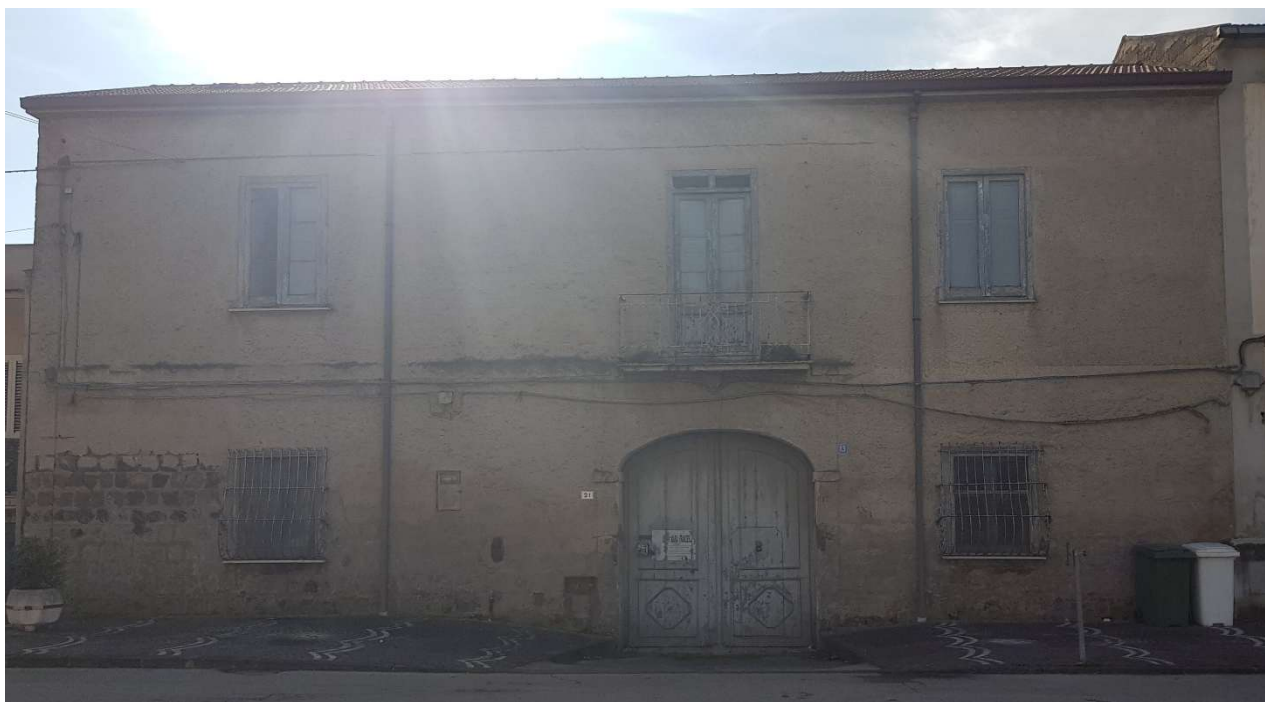
## SCHEDA NUMERO 13

| <b>Tecnologia costruttiva</b> | Muratura portante |
| <b>Tipologia di copertura</b> | A falde con tegole di argilla alla marsigliese |
| <b>Stato di conservazione</b> | Mediocre |
| <b>Presenza di ristrutturazioni</b> | Sostituzione della copertura. |

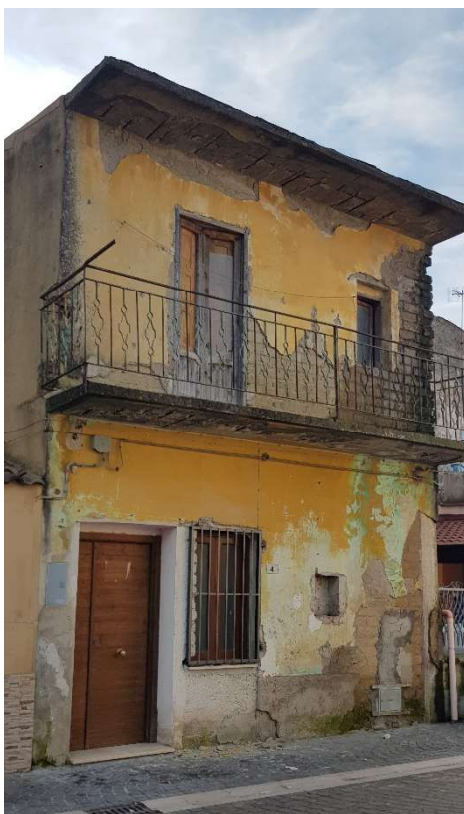
## SCHEDA NUMERO 14

| <b>Tecnologia costruttiva</b> | Muratura portante |
| <b>Tipologia di copertura</b> | A falde con pannelli coibentanti |
| <b>Stato di conservazione</b> | Discreto |
| <b>Presenza di ristrutturazioni</b> | Ristrutturazione pesante.<br>Sostituzione del manto di copertura. |

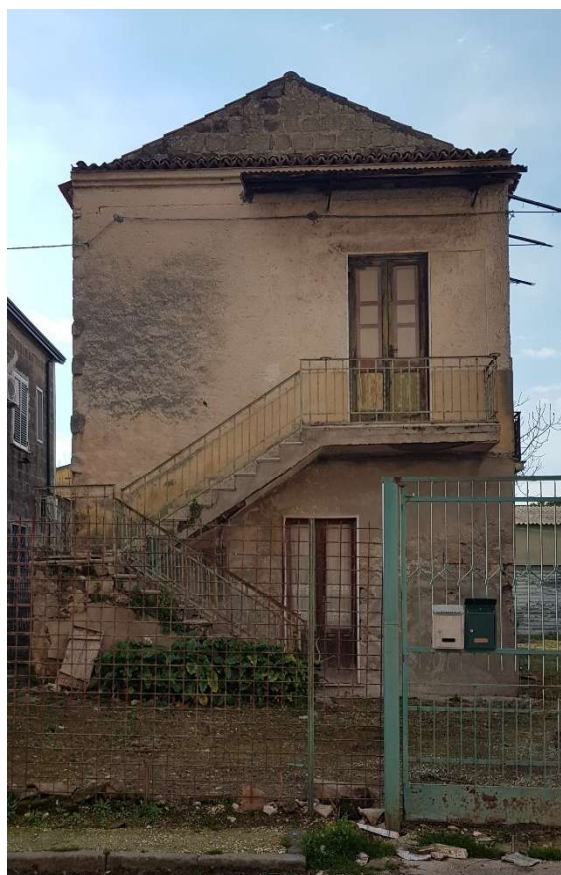
## SCHEDA NUMERO 15

| <b>Tecnologia costruttiva</b> | Muratura portante | | |
| <b>Tipologia di copertura</b> | A falde con tegole di argilla alla napoletana | | |
| <b>Stato di conservazione</b> | Mediocre | | |
| <b>Presenza di ristrutturazioni</b> | No | | |

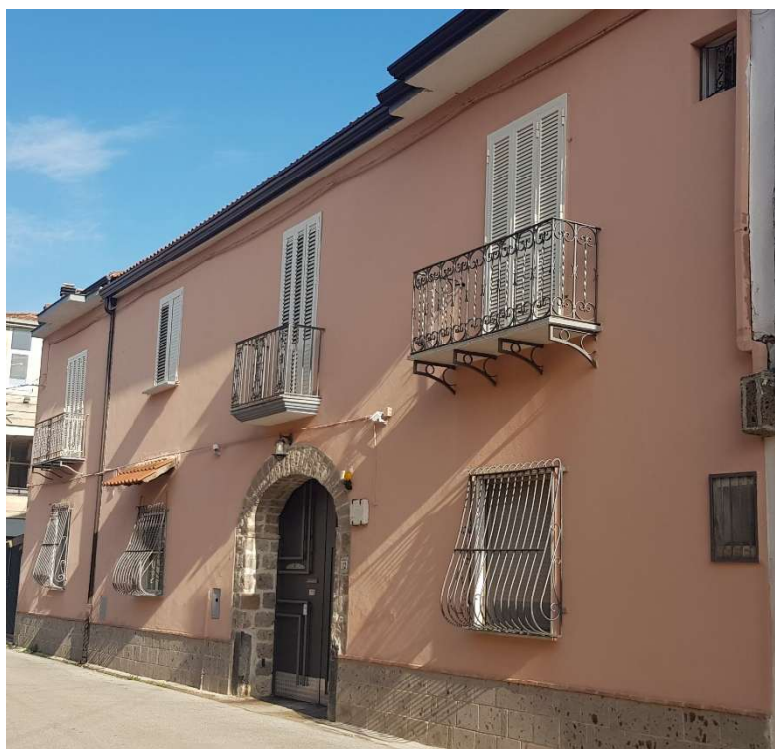
## SCHEDA NUMERO 16

| <b>Tecnologia costruttiva</b> | Muratura portante |
| <b>Tipologia di copertura</b> | A falde con tegole di argilla alla napoletana |
| <b>Stato di conservazione</b> | Buono |
| <b>Presenza di ristrutturazioni</b> | Ristrutturazione con interventi sulle strutture portanti.<br>Adeguamento igienico sanitario.<br>Ampliamento dell'edificio. |

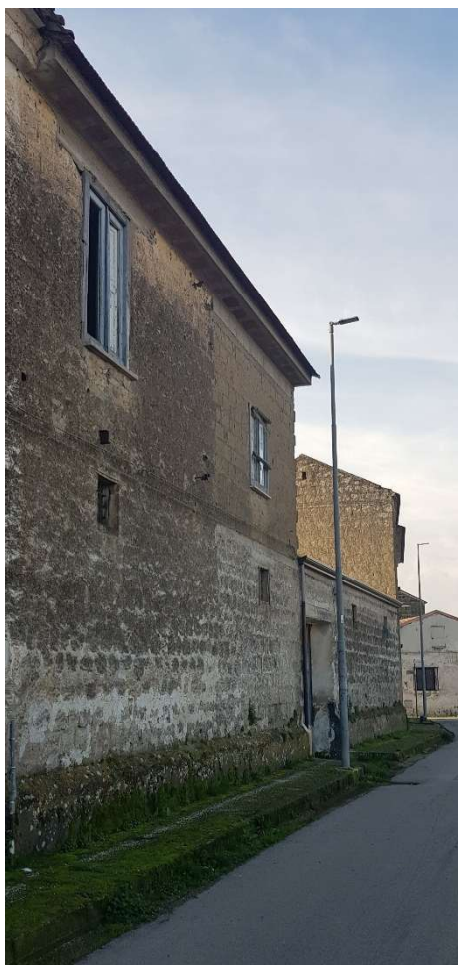
## SCHEDA NUMERO 17

| <b>Tecnologia costruttiva</b> | Muratura portante | | |
| <b>Tipologia di copertura</b> | A falde con tegole di argilla alla napoletana | | |
| <b>Stato di conservazione</b> | Mediocre | | |
| <b>Presenza di ristrutturazioni</b> | Ristrutturazione con interventi sulle strutture portanti.<br>Sostituzione del manto di copertura. | | |

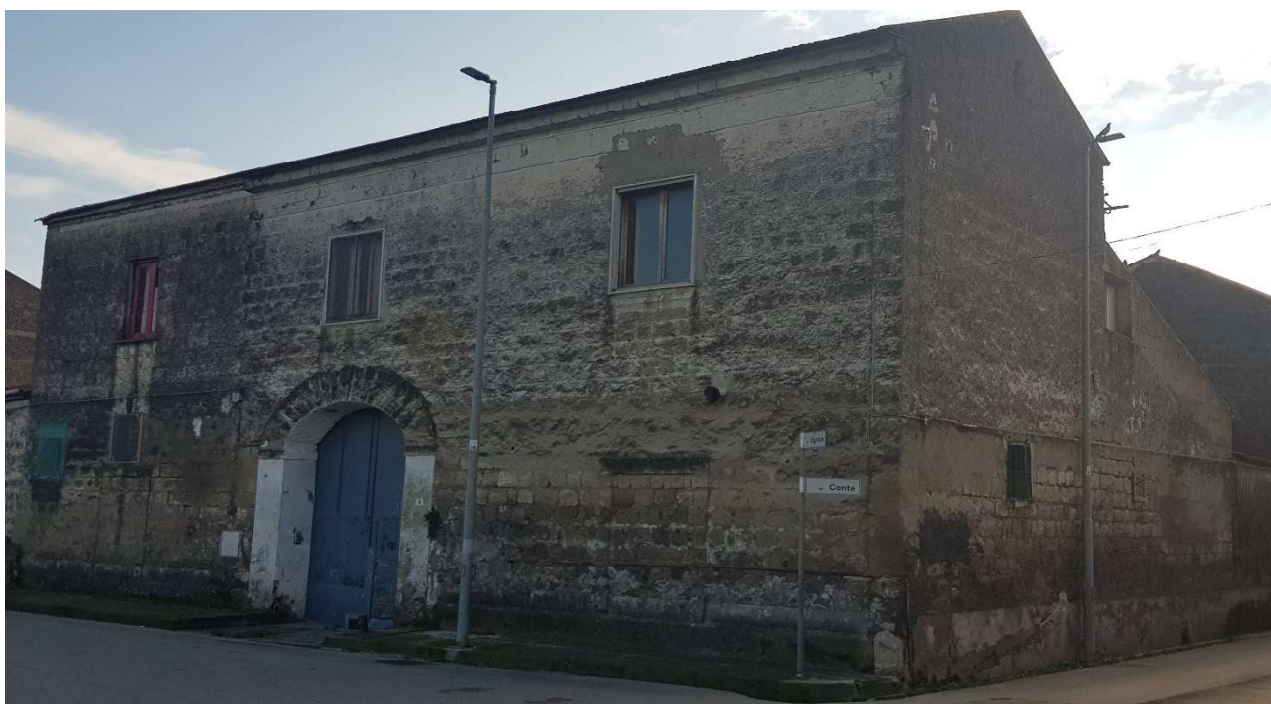
## SCHEDA NUMERO 18

| <b>Tecnologia costruttiva</b> | Muratura portante | | |
| <b>Tipologia di copertura</b> | A falde con tegole di argilla alla napoletana | | |
| <b>Stato di conservazione</b> | Mediocre | | |
| <b>Presenza di ristrutturazioni</b> | No | | |

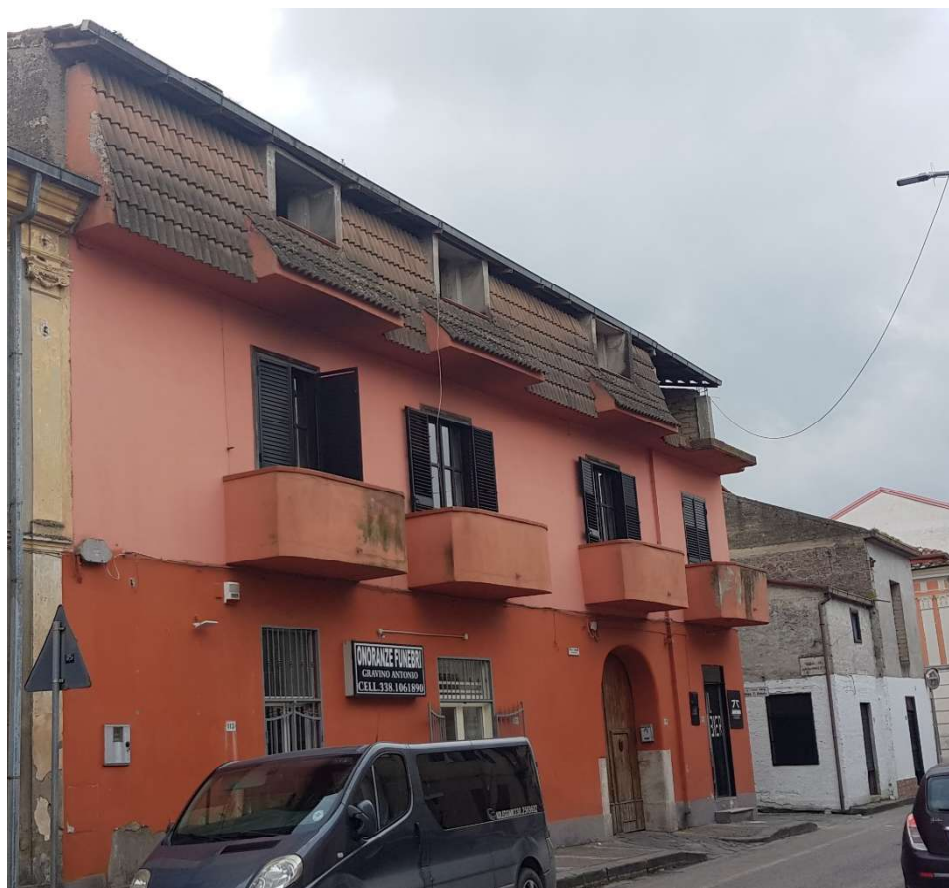
## SCHEDA NUMERO 19

| <b>Tecnologia costruttiva</b> | Muratura portante |
| <b>Tipologia di copertura</b> | A falde con tegole di argilla alla napoletana |
| <b>Stato di conservazione</b> | Buono |
| <b>Presenza di ristrutturazioni</b> | Ristrutturazione con interventi sulle strutture portanti.<br>Sostituzione del manto di copertura.<br>Ampliamento dell'edificio. |

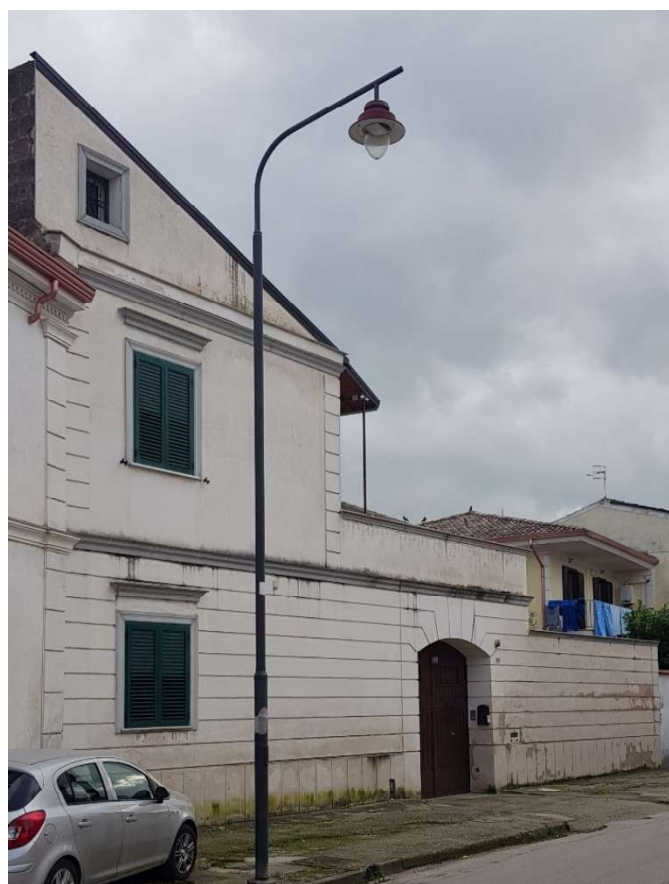
## SCHEDA NUMERO 20

| <b>Tecnologia costruttiva</b> | Muratura portante | | |
| <b>Tipologia di copertura</b> | A falda con tegole di argilla alla napoletana | | |
| <b>Stato di conservazione</b> | Buono | | |
| <b>Presenza di ristrutturazioni</b> | Ristrutturazione con interventi sulle strutture portanti.<br>Sostituzione del manto di copertura. | | |

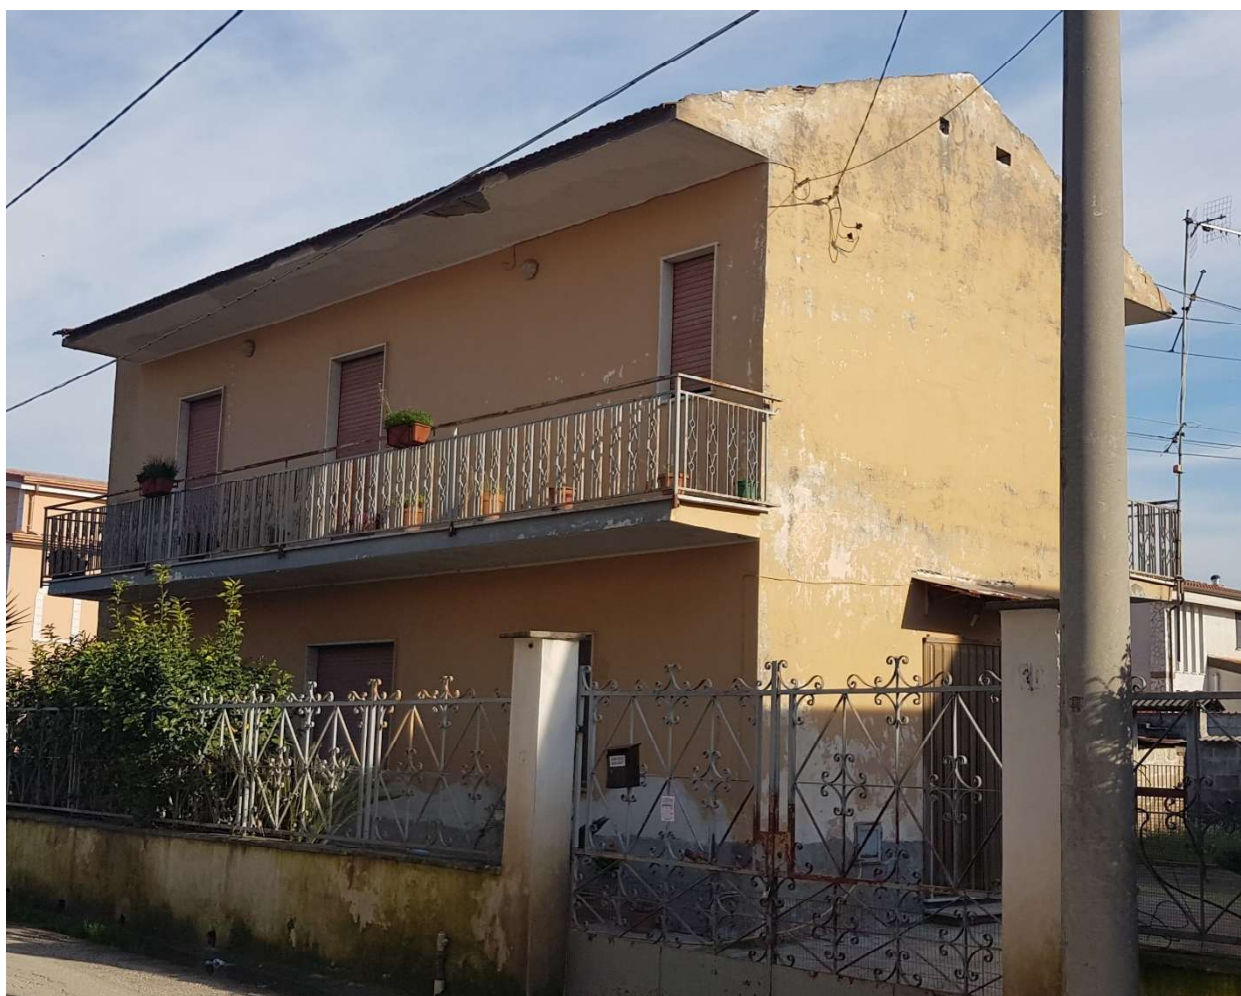
## SCHEDA NUMERO 21

| <b>Tecnologia costruttiva</b> | Muratura portante |
| <b>Tipologia di copertura</b> | A falde con tegole di argilla alla marsigliese |
| <b>Stato di conservazione</b> | Buono |
| <b>Presenza di ristrutturazioni</b> | Ristrutturazione e manutenzione ordinaria. |

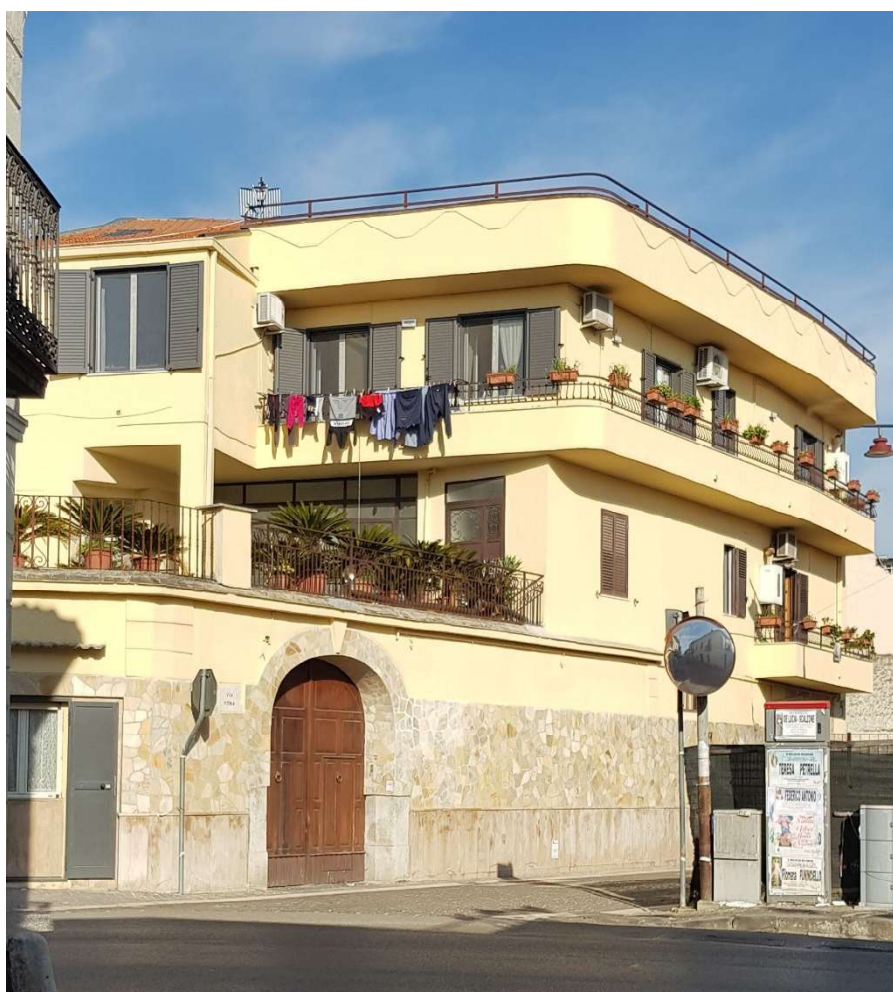
## SCHEDA NUMERO 22

| <b>Tecnologia costruttiva</b> | Muratura portante | | |
| <b>Tipologia di copertura</b> | Piana | | |
| <b>Stato di conservazione</b> | Ottimo | | |
| <b>Presenza di ristrutturazioni</b> | Ristrutturazione con sopraelevazione. | | |

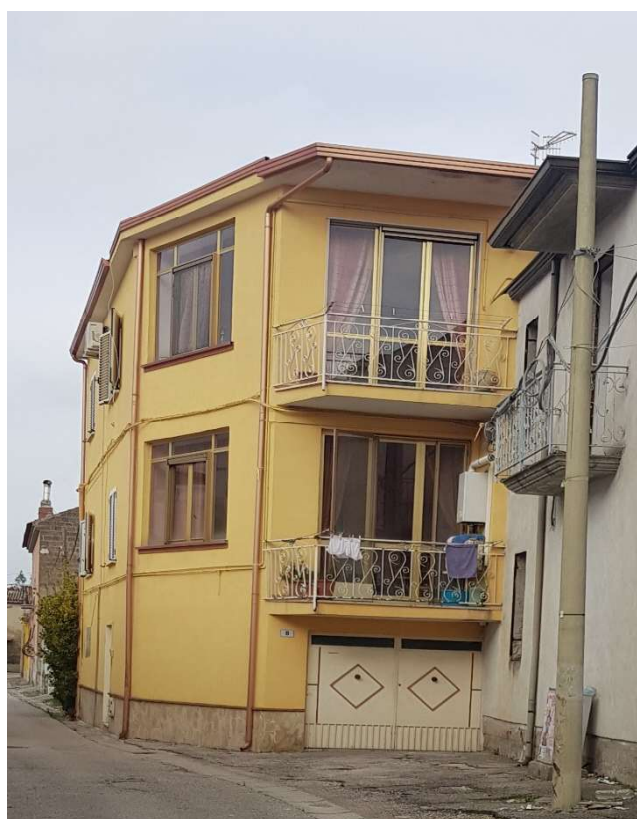
## SCHEDA NUMERO 23

| <b>Tecnologia costruttiva</b> | Muratura portante | | |
| <b>Tipologia di copertura</b> | A falde con tegole di argilla alla marsigliese | | |
| <b>Stato di conservazione</b> | Buono | | |
| <b>Presenza di ristrutturazioni</b> | Ristrutturazione con interventi sulle strutture portanti.<br>Sostituzione del manto di copertura. | | |

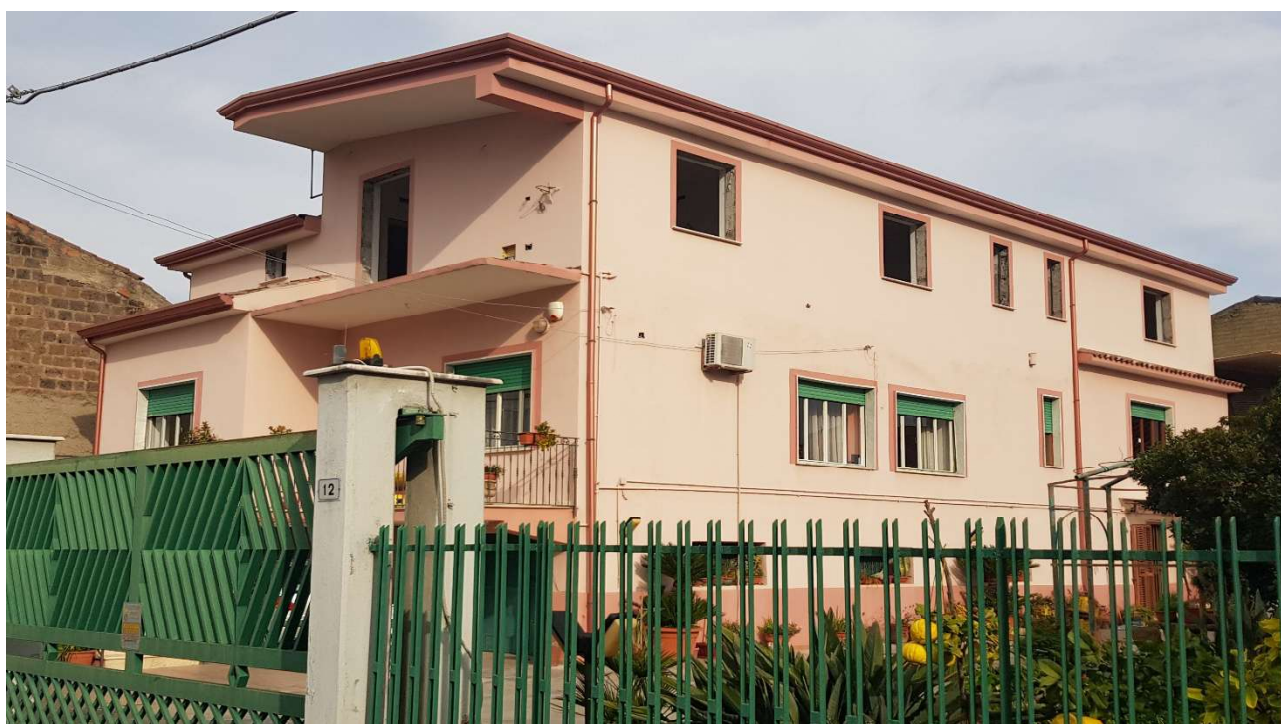
## SCHEDA NUMERO 24

| <b>Tecnologia costruttiva</b> | Muratura portante |
| <b>Tipologia di copertura</b> | A falda con pannelli coibentati |
| <b>Stato di conservazione</b> | Ottimo |
| <b>Presenza di ristrutturazioni</b> | Ristrutturazione con interventi sulle strutture portanti.<br>Revisione del manto di copertura. |

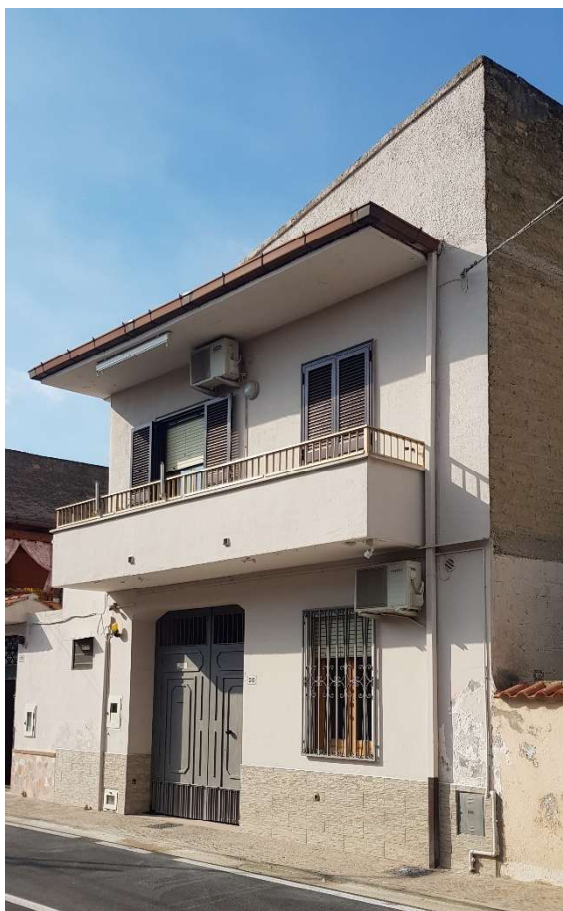
## SCHEDA NUMERO 25

| <b>Tecnologia costruttiva</b> | Muratura portante |
| <b>Tipologia di copertura</b> | A falde con tegole di argilla alla marsigliese |
| <b>Stato di conservazione</b> | Ottimo |

Ristrutturazione con interventi sulle strutture portanti.  
Sopraelevazione  
Sostituzione del manto di copertura.
