**COMUNE DI SANTA MARIA LA FOSSA  
PROVINCIA DI CASERTA**

REDAZIONE DEL PIANO URBANISTICO ATTUATIVO DEL CENTRO STORICO DEL COMUNE DI SANTA MARIA LA FOSSA (CE).

**ELABORATI :  
SCHEDE DI INTERVENTO**

**EP5**

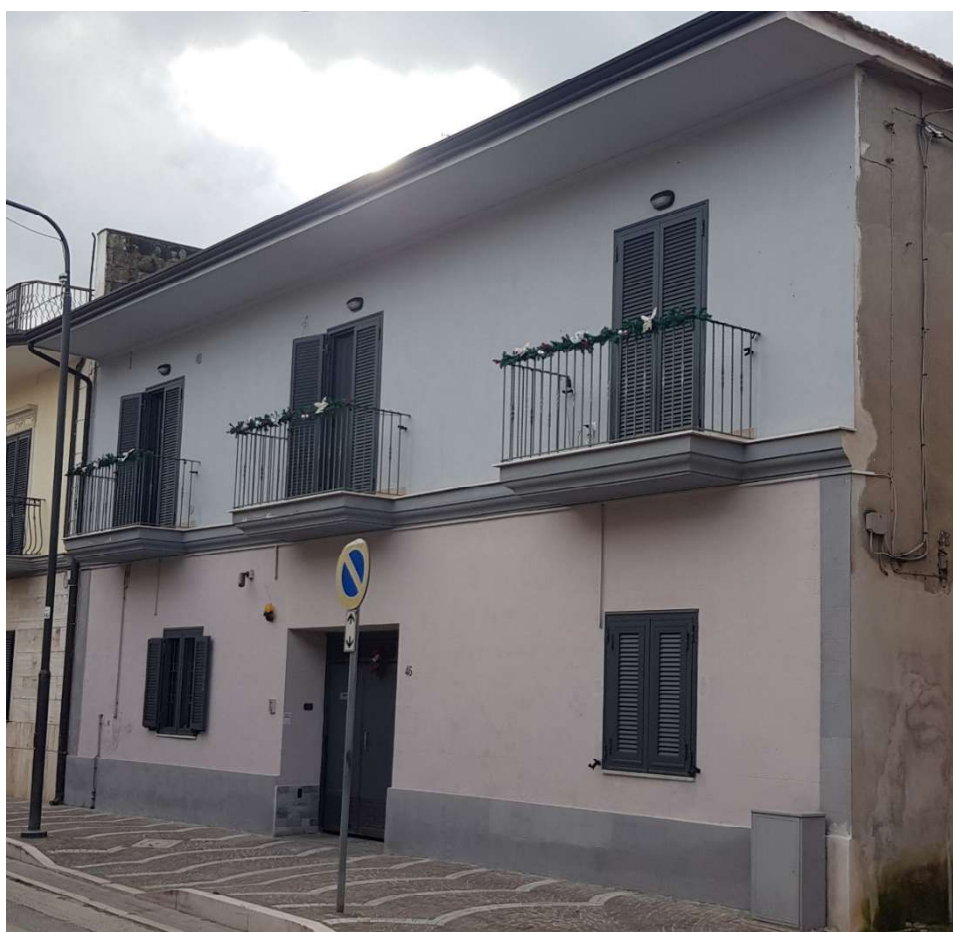
## SCHEDA NUMERO 26

| <b>Tecnologia costruttiva</b> | Muratura portante |
| <b>Tipologia di copertura</b> | A falde con tegole di argilla alla marsigliese |
| <b>Stato di conservazione</b> | Ottimo |
| <b>Presenza di ristrutturazioni</b> | Ristrutturazione leggera |

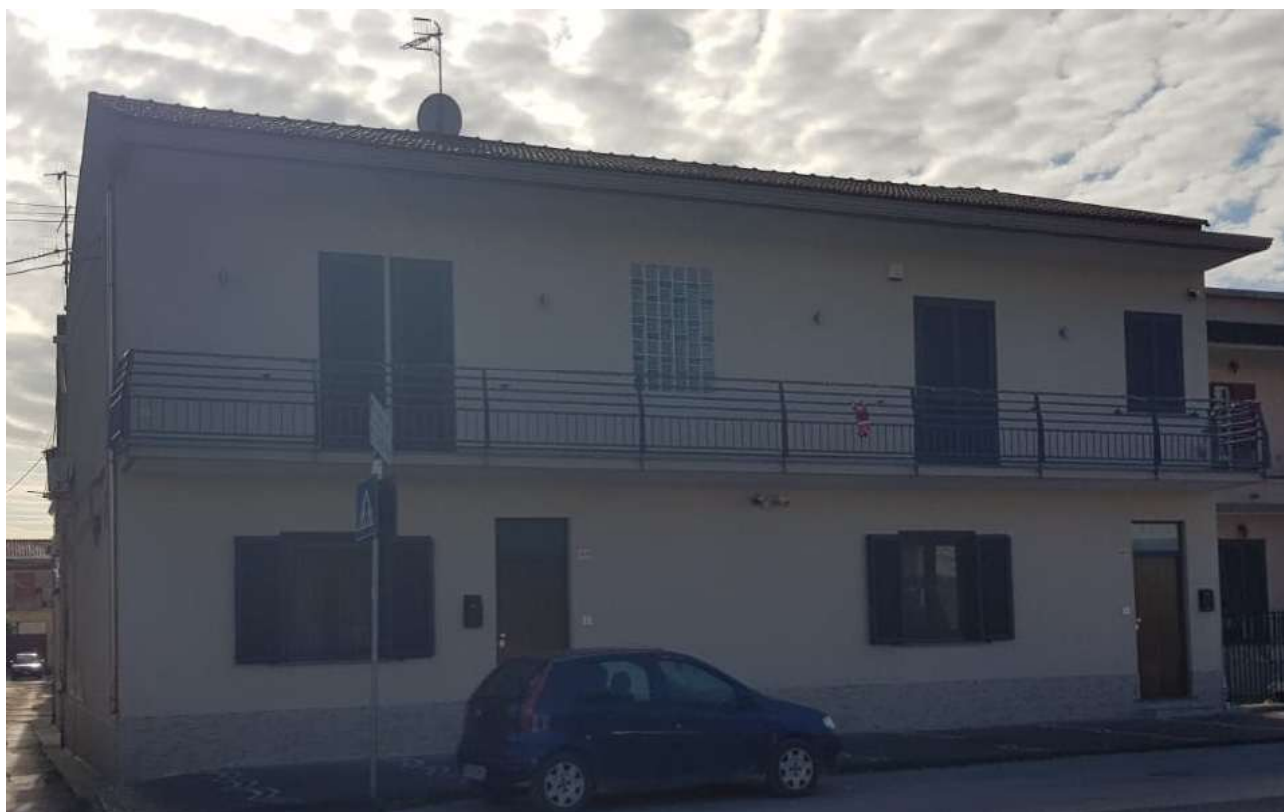
## SCHEDA NUMERO 27

| <b>Tecnologia costruttiva</b> | Muratura portante |
| <b>Tipologia di copertura</b> | A falde con tegole di argilla alla marsigliese |
| <b>Stato di conservazione</b> | Ottimo |
| <b>Presenza di ristrutturazioni</b> | Ristrutturazione leggera |

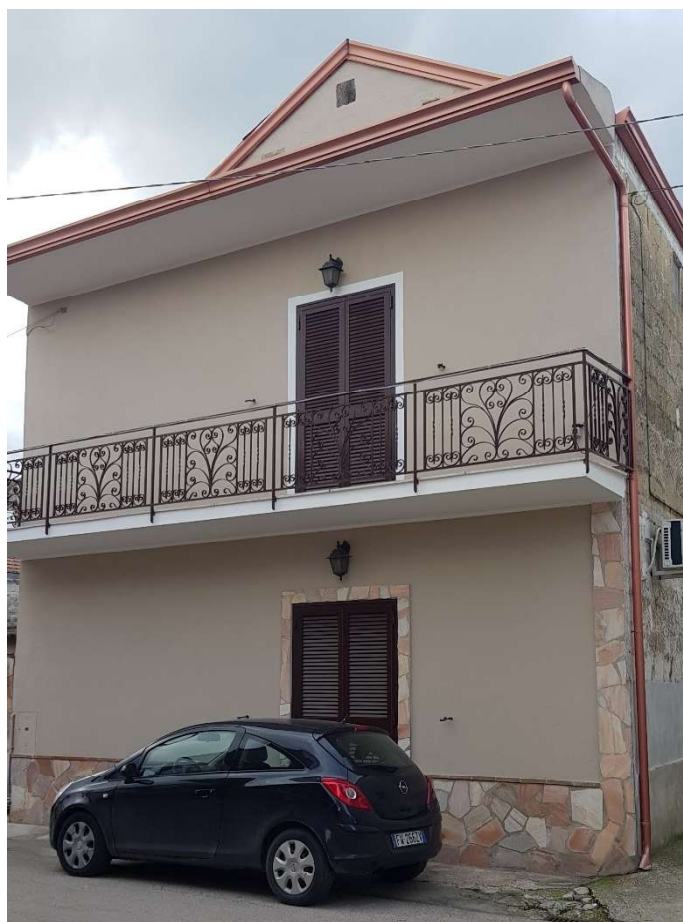
## SCHEDA NUMERO 28

| <b>Stato di conservazione</b> | Ottimo | | |
| <b>Presenza di ristrutturazioni</b> | Ristrutturazione leggera | | |

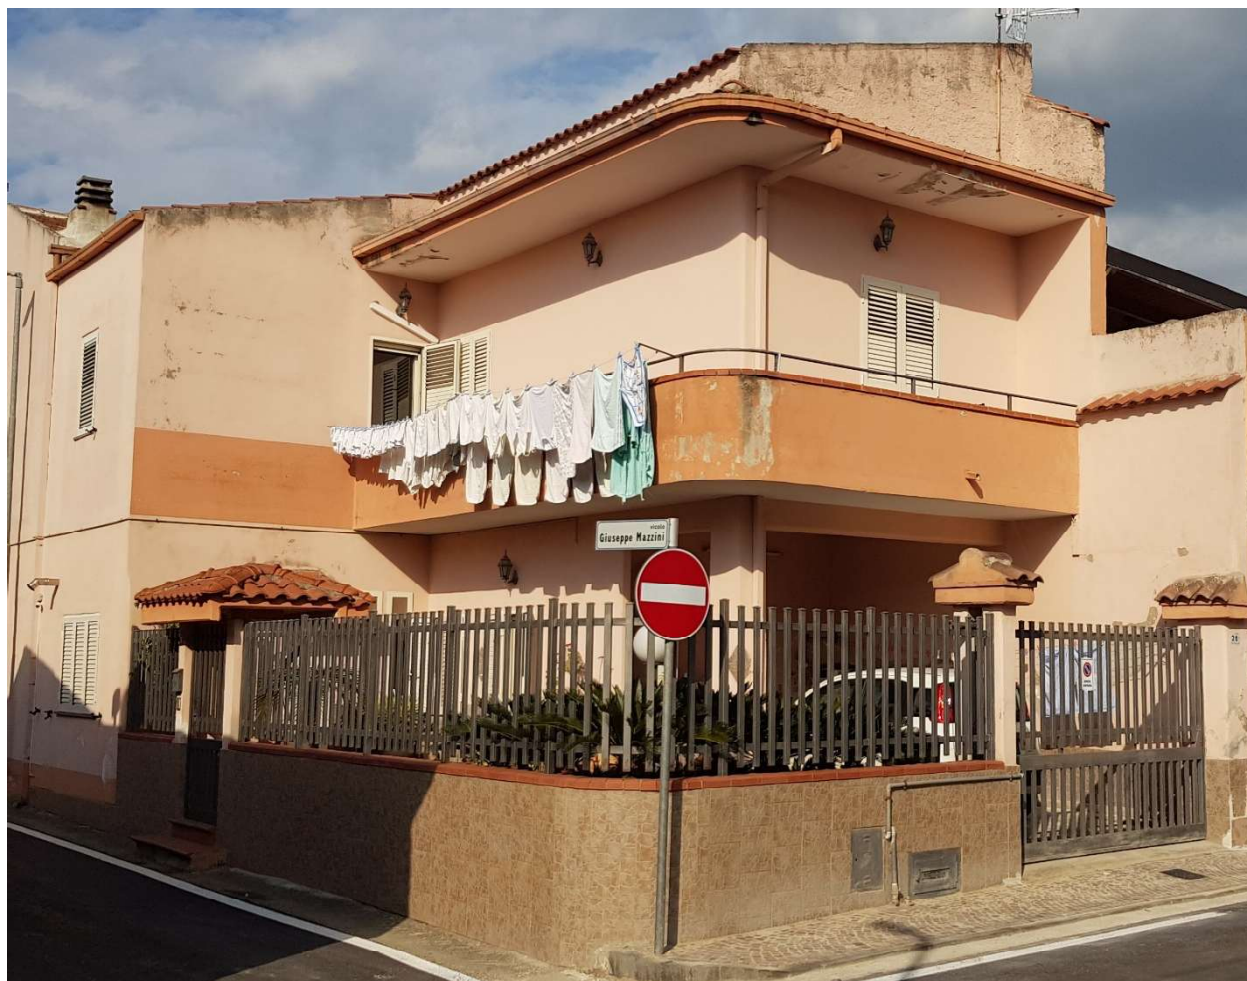
## SCHEDA NUMERO 29

| <b>Stato di conservazione</b> | Ottimo |
| <b>Presenza di ristrutturazioni</b> | Ristrutturazione e sostituzione manto di copertura |

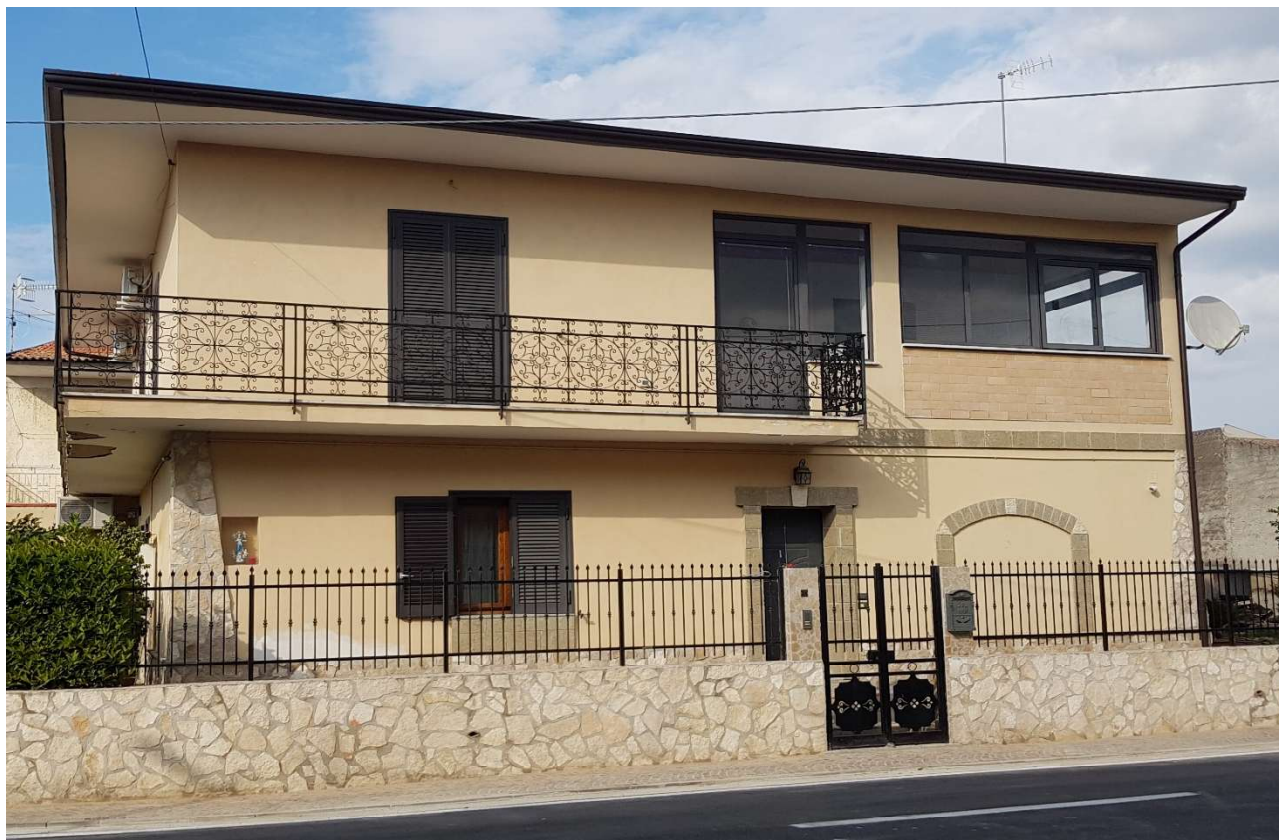
## SCHEDA NUMERO 30

| <b>Stato di conservazione</b> | Ottimo | | |
| <b>Presenza di ristrutturazioni</b> | Ristrutturazione con ampliamento | | |

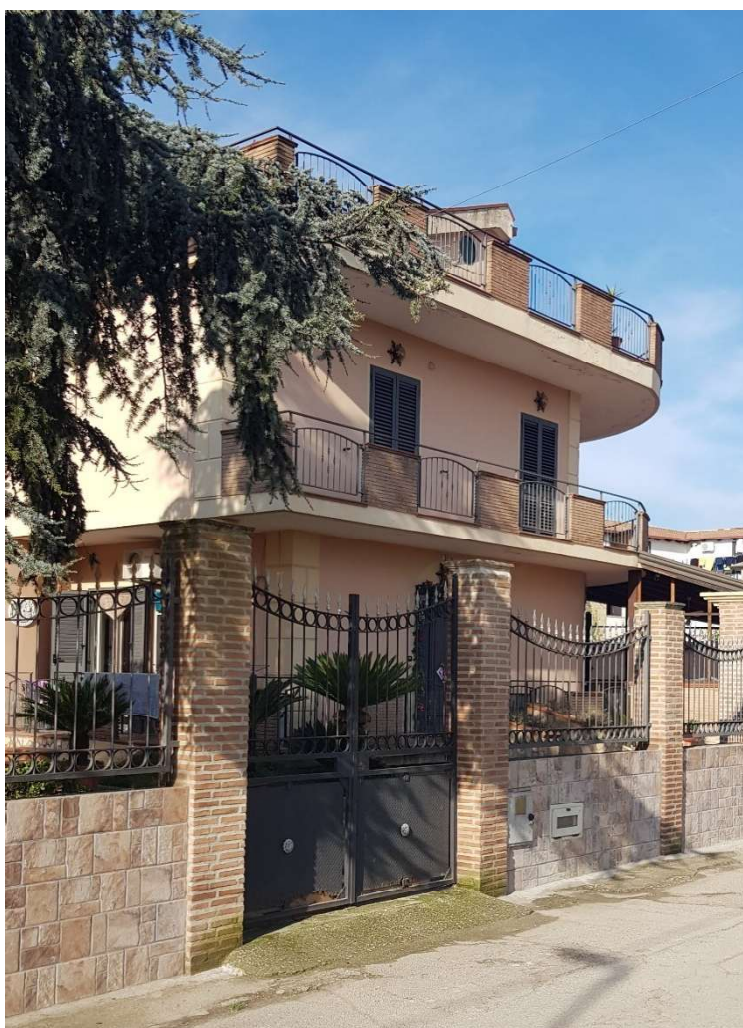
## SCHEDA NUMERO 31

| <b>Stato di conservazione</b> | Ottimo |
| <b>Presenza di ristrutturazioni</b> | Manutenzione ordinaria con ampliamento |

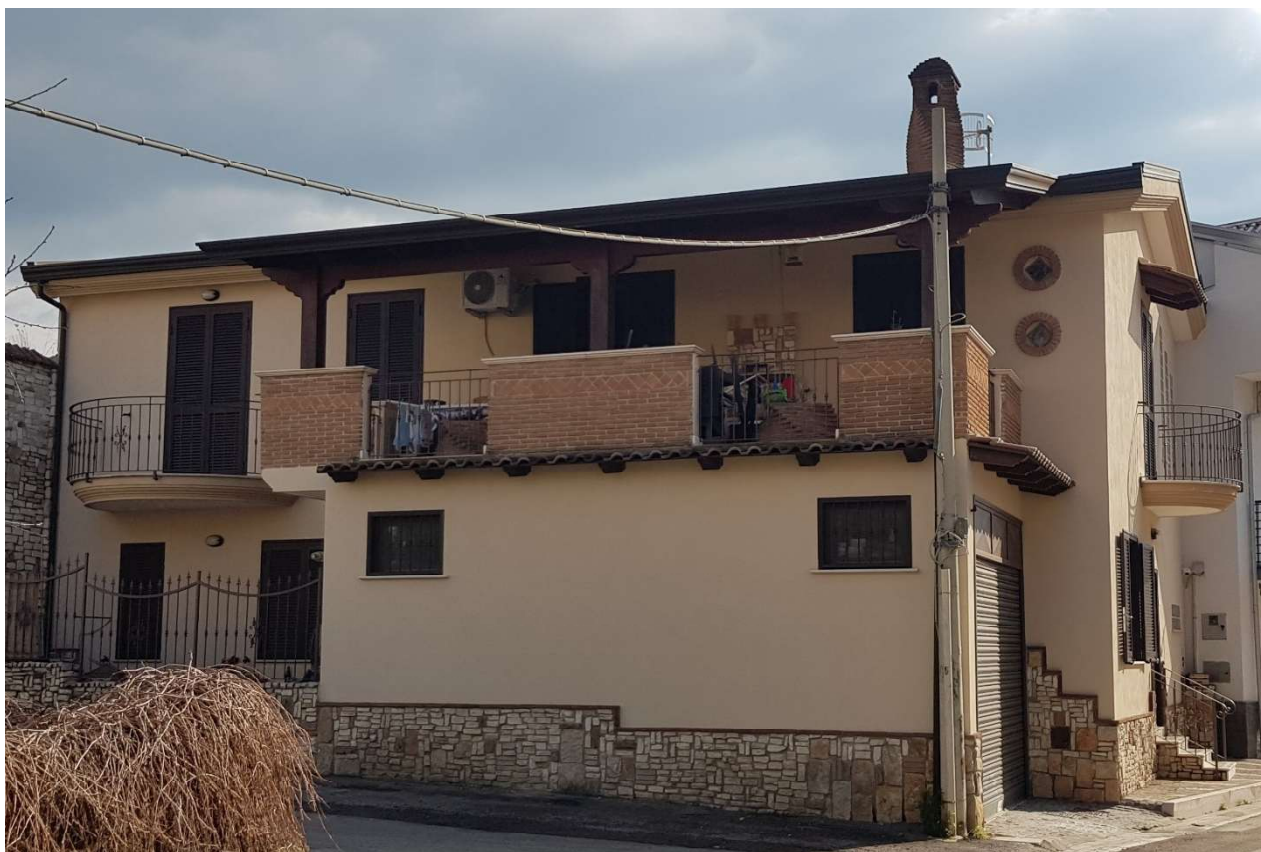
## SCHEDA NUMERO 32

| Stato di conservazione | Ottimo |
| Presenza di ristrutturazioni | Manutenzione ordinaria con ampliamento |

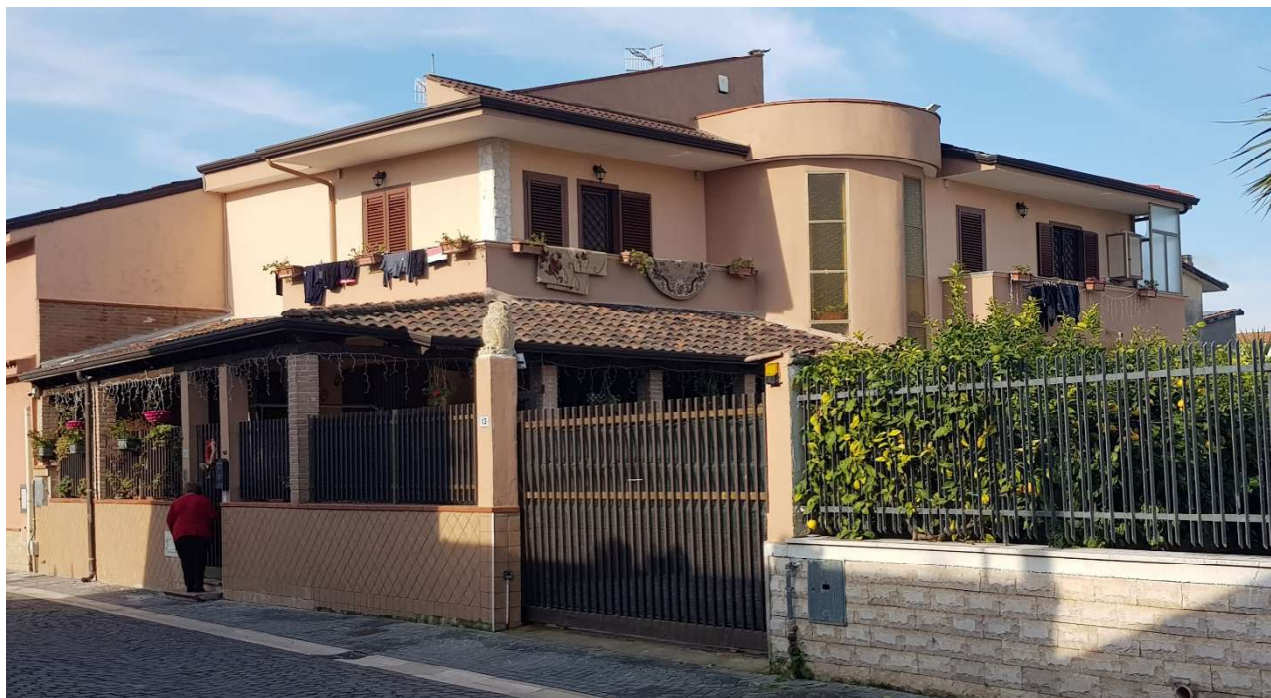
## SCHEDA NUMERO 33

| <b>Stato di conservazione</b> | Ottimo |
| <b>Presenza di ristrutturazioni</b> | Manutenzione ordinaria con ampliamento |

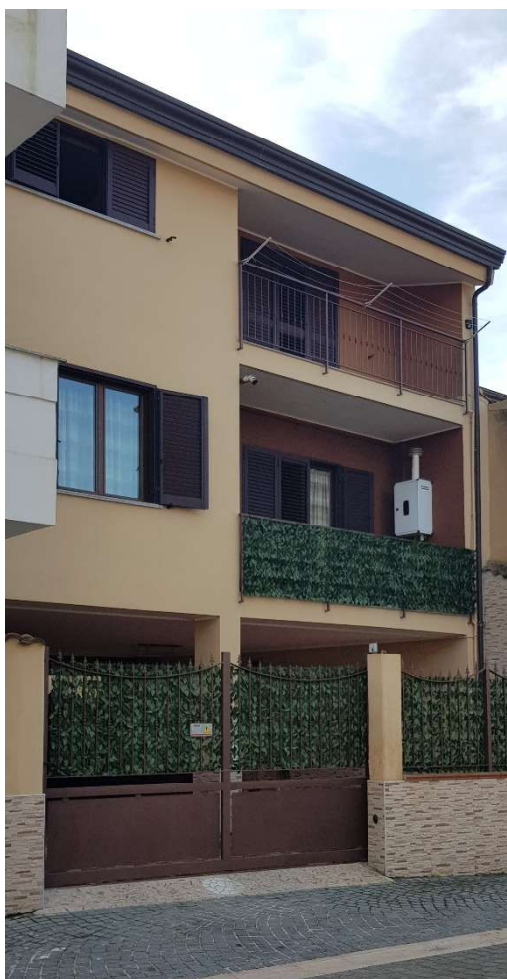
## SCHEDA NUMERO 34

| Stato di conservazione | Ottimo |
| Presenza di ristrutturazioni | No |

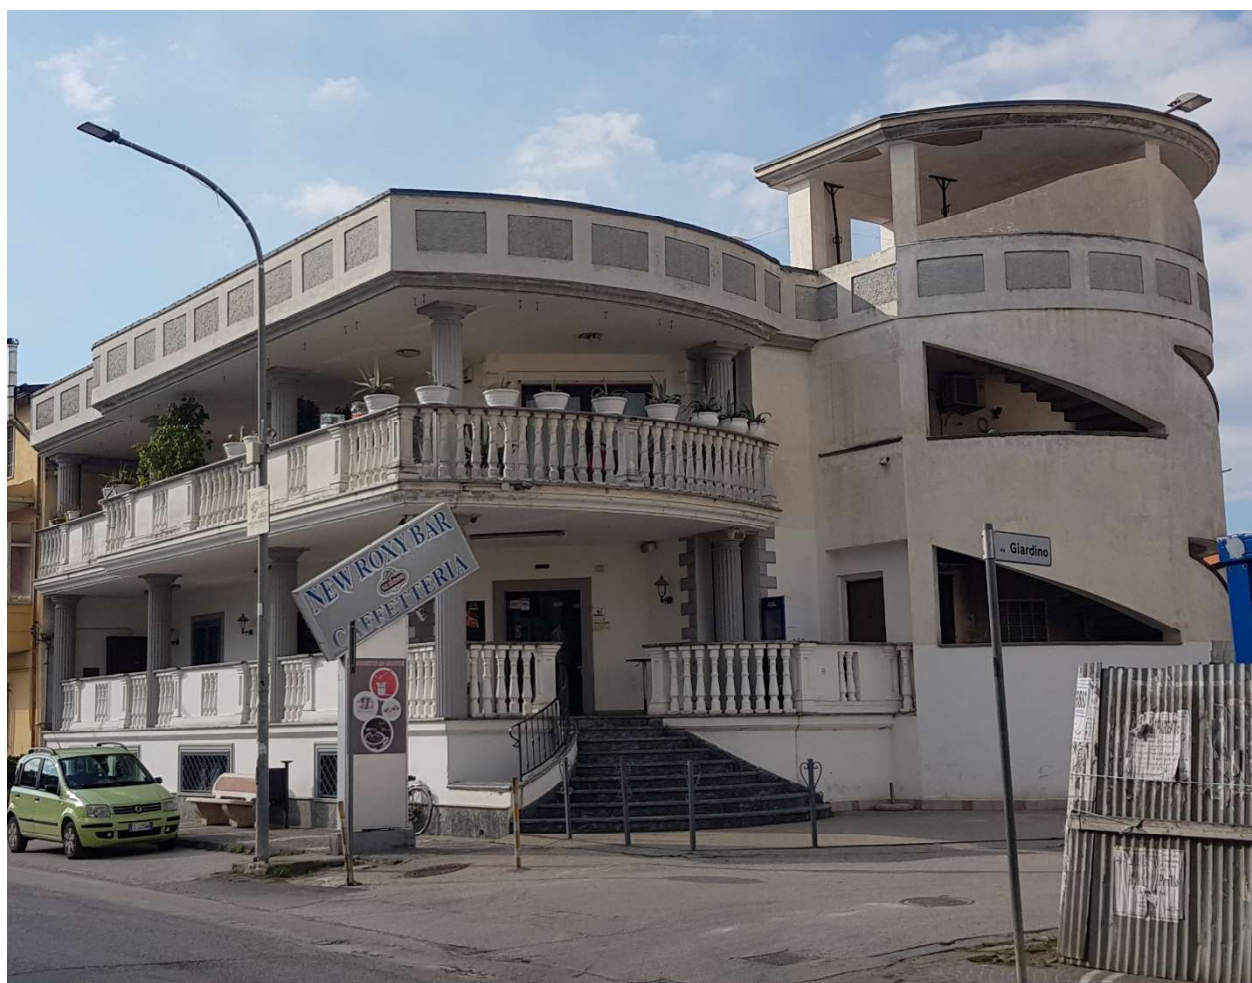
## SCHEDA NUMERO 35

| Stato di conservazione | Ottimo |
| Presenza di ristrutturazioni | No |

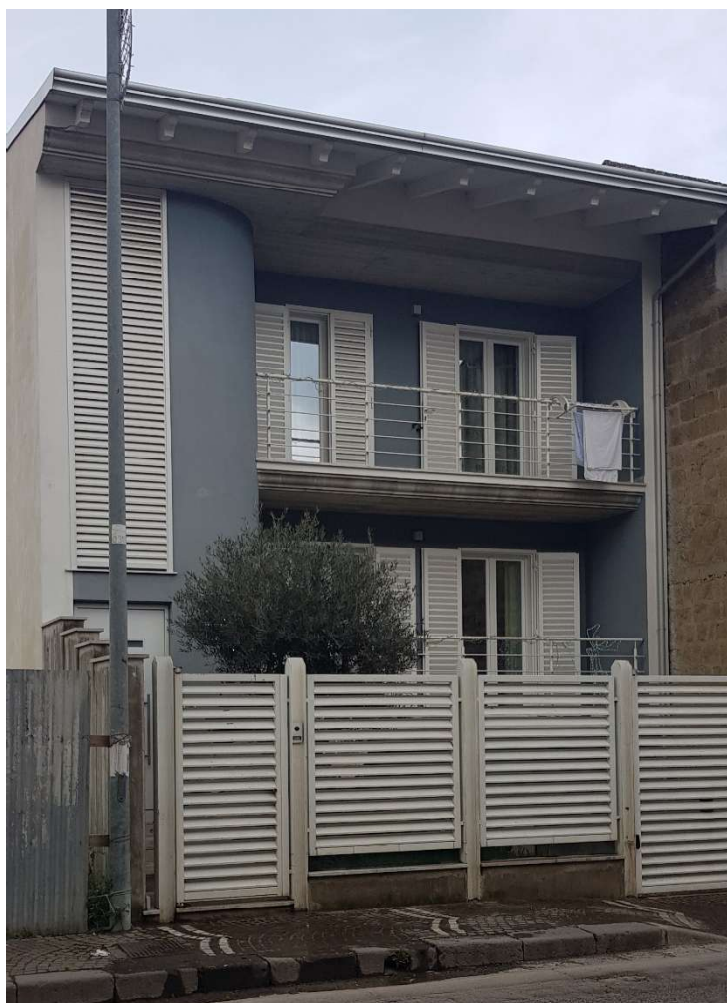
## SCHEDA NUMERO 36

| Stato di conservazione | Ottimo |
| Presenza di ristrutturazioni | No |

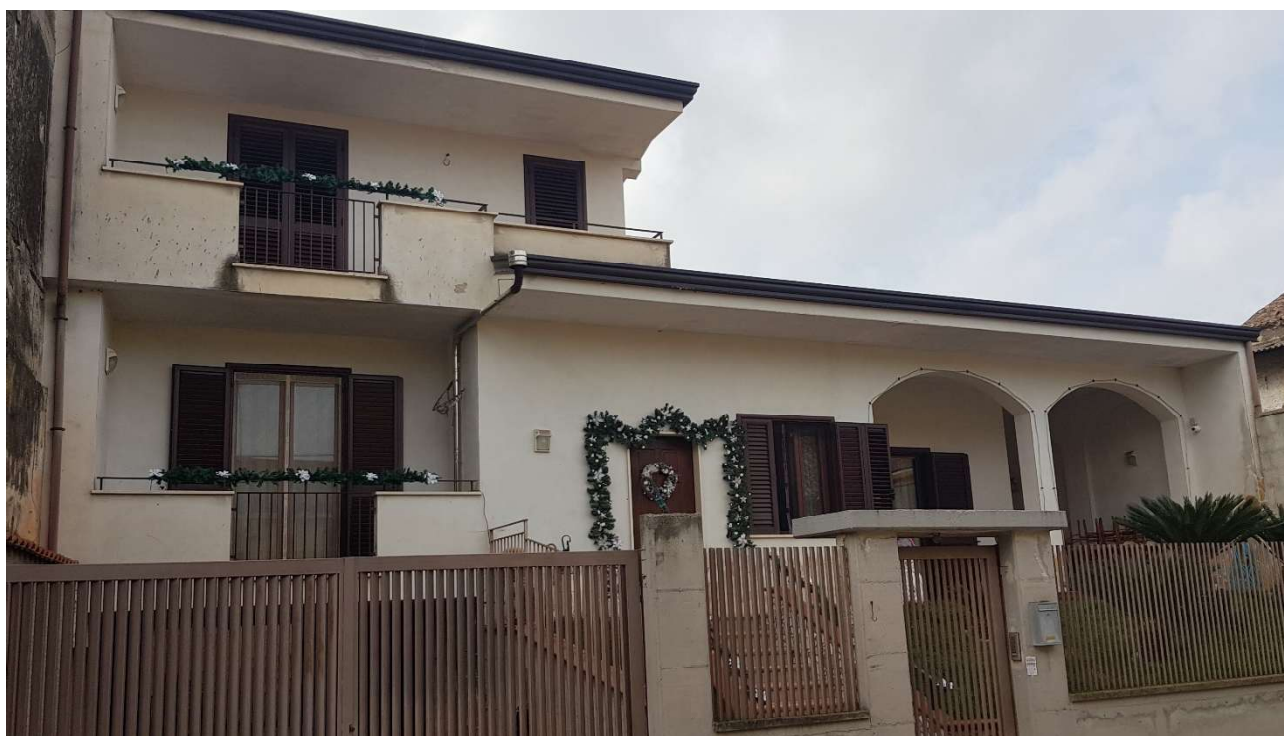
## SCHEDA NUMERO 37

| Stato di conservazione | Ottimo |
| Presenza di ristrutturazioni | No |

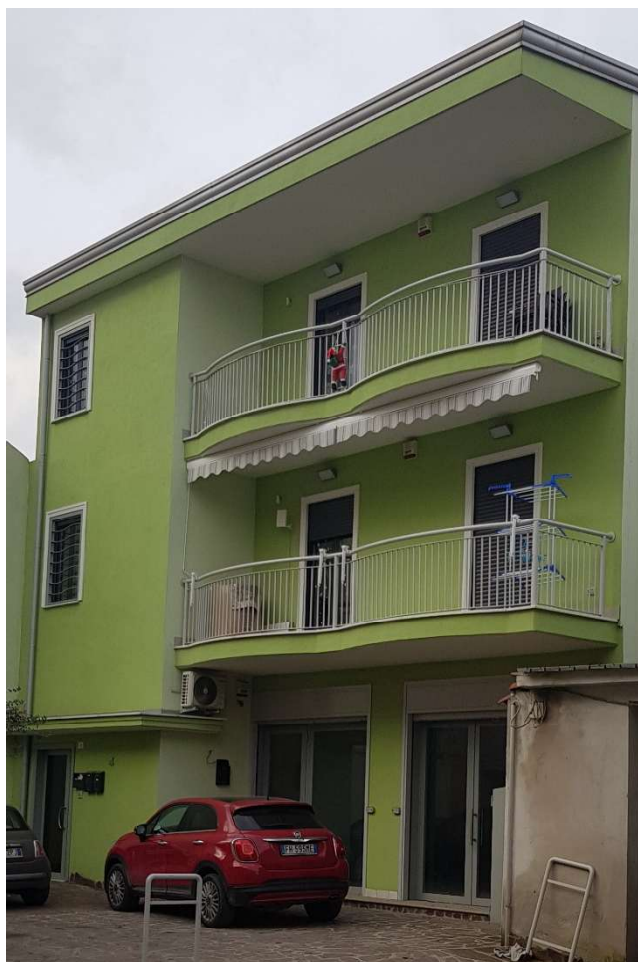
## SCHEDA NUMERO 38

| Stato di conservazione | Ottimo |
| Presenza di ristrutturazioni | No |

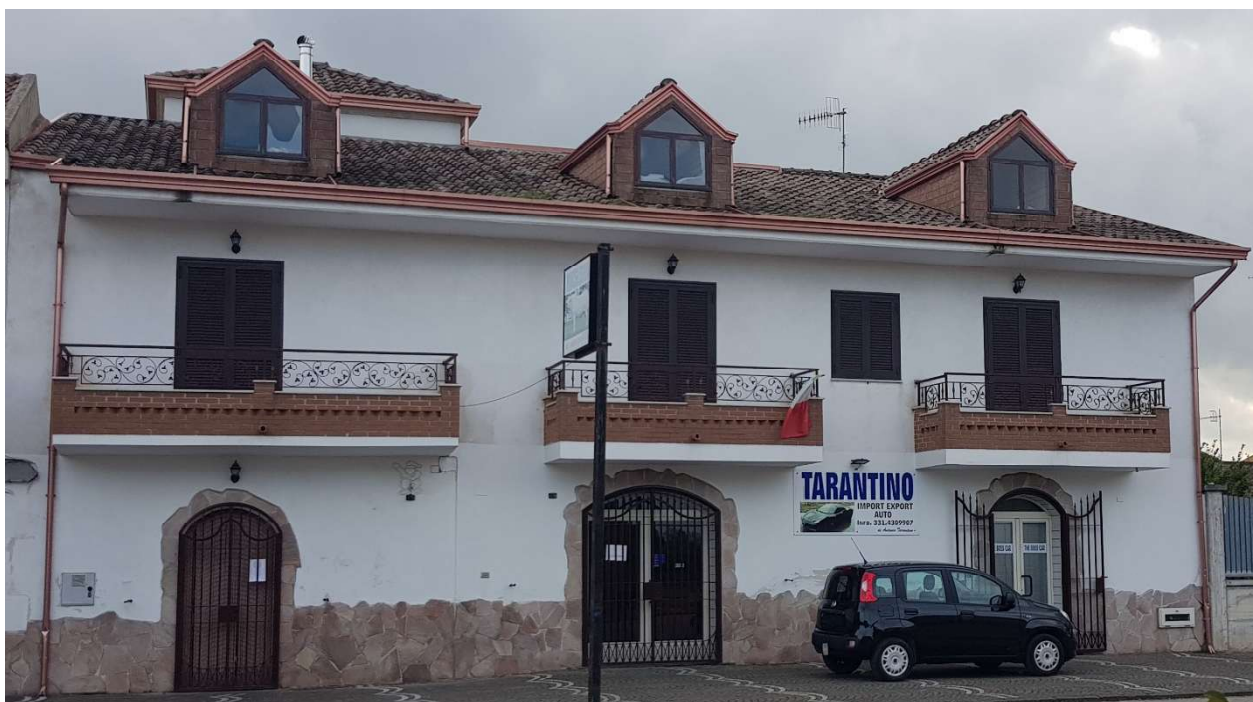
## SCHEDA NUMERO 39

| Stato di conservazione | Ottimo |
| Presenza di ristrutturazioni | No |

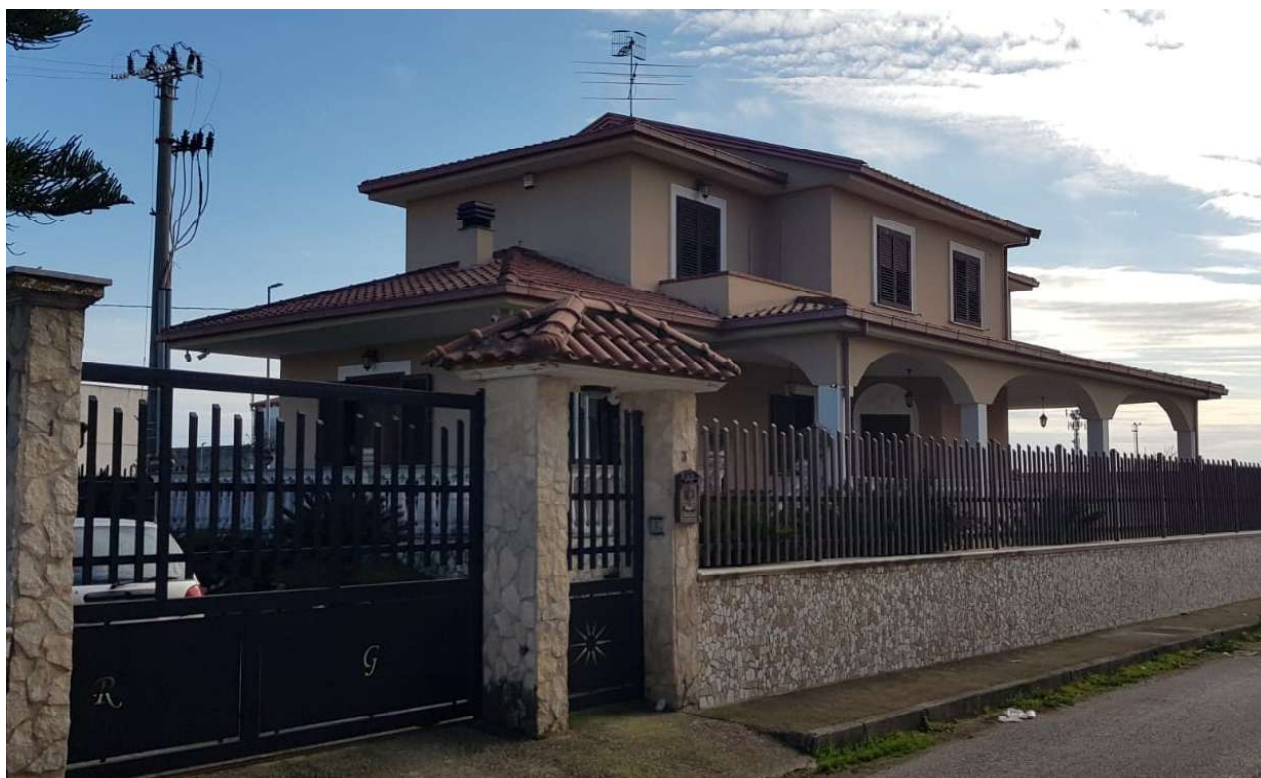
## SCHEDA NUMERO 40

| Stato di conservazione | Ottimo |
| Presenza di ristrutturazioni | No |
